| 整理番号<br>HS- 401 | 資料のタイトル<br>ステンレス鋼製水処理設備の腐食事例 | | |
| 失敗事例のタイトル<br>ステンレス鋼熱交換器管の淡水による孔食 | | | 一次原因(材料要素)<br>局部腐食、孔食 |
| 機種<br>熱交換器 | 部品<br>伝熱管 | 材料:オーステナイト系<br>ステンレス鋼、SUS316 | 概略の寸法<br>φ14 * t1 * 3000mm |

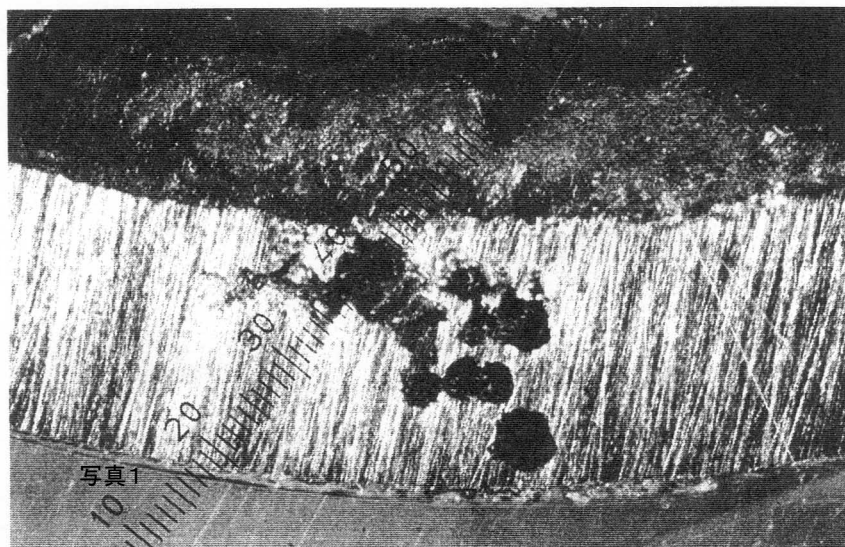
| 調査内容とその結果<br>チューブを抜管し、半割にした外観及び断面観察より、チューブ内面には全面黒色の付着物が多量に認められ、その下に孔食が生じていた。分析結果、付着物の主成分は Mn であった。 | | | |
| 損傷発生のシナリオ<br>孔食発生の条件として、微生物腐食、付着物したでの塩素イオンの濃縮、酸化剤共存下での電位上昇が考えられたが、検討の結果 Mn 主体の付着物の存在から、水の塩素処理に使用した次亜塩素酸により過マンガン酸を生成し、孔食電位を超える電位上昇となったこと。結果として酸化剤の共存下での電位上昇のためと判断。 | | | |

孔食断面

| 対策(損傷発生時にとられた対策あるいは現在とるべきと考えられる対策)<br>塩素処理の実施を止めることができないため、冷却水に使用する水に含まれるMnイオンは1mg/lであるが、さらにMnを除去することとした。 | | | |
