| 整 理 番 号<br><b>Ozaki-001</b> | 資料のタイトル：<br>ステンレス鋼製摺動部品の孔食損傷 | | | |
| 失敗事例のタイトル：<br>海中におけるステンレス鋼製回転体の摺動部近接地点の孔食損傷。 | | | 一次原因（材料要素）：<br>孔食進行に対する環境条件の見誤り、<br>局部腐食、孔食 | |
| 機種：大型海水ポンプ、<br>使用期間：比較的短期間 | 部品：ポンプ軸スリーブ<br>寸法：φ 40mm×200mm | 鋼種：SUS316、オーステナ<br>イト系ステンレス鋼<br>硬さ： | 使用環境：常温海水<br>水質： | |

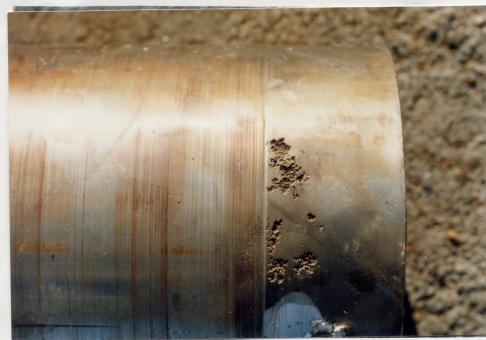
| 損傷発生時の状況：<br>① 図 1 は常温海水中で比較的短期間使用したステンレス鋼製海水ポンプ軸のスリーブに生じた孔食例である。孔食は、摺動部に近接した地点の非摺動部分に発生している。<br>② 本孔食進行深さは最大で2mmであり、通常の孔食進行速度に比べ、特別大きいのが特徴である。<br>③ この状況を放置し継続使用すると、割れに発展するなど、重大損傷に発展する懸念がある。 | | | | |
| 調査内容とその結果：<br>① 摺動部に近接した地点に発生した孔食が大きな進行速度を持つ理由は、自由表面に比べ摺動表面が大きなカソード反応速度を有することに起因している。すなわち、摺動部分と近接した地点における孔食は、摺動部分の大きなカソード電流が流入し、著しく大きな孔食進行速度となるものと推測される。<br>② 本挙動は、鈴木等の報告[鈴木紹夫、斎藤洪、吉岡和男、北村義治:化学工学、33.1037(1969)]より、ステンレス鋼管の孔食進行速度が自由表面の流速の 2/3 乗に比例して増大することからも同様に説明される。 | | | | |
| 損傷発生シナリオ：<br>① まづ、非摺動部は、摺動部に比べゴミが堆積しやすい。<br>② その結果、ゴミ堆積物下方に隙間腐食孔が生じる。一方、摺動部には隙間腐食孔が生じにくい。<br>③ その後、摺動部分の活発なカソード電流が腐食孔へ流れ込み、孔食のアノード溶解を著しく促進し、大きな孔食進行速度を示す。 | | | | |

図 1 常温海水中で使用了ステンレス鋼製海水ポンプ。  
スリーブの摺動部分に生じた孔食損傷、

| 対策（損傷発生時にとられた対策あるいは現在とるべきと考えられる対策）：<br>①摺動部に近接した自由表面における孔食は、大きな進行速度を採るとした部品設計（駄肉の付与、高級鋼の選択）を行う。<br>②摺動部に近接した自由表面の孔食が著しく進行しても割れなどに発展しにくい部品設計をとる。 | | | | |
