S/N <b>CB0059002</b>	資料の出典（資料名、著者、巻、号、頁）： 尾崎敏範、石川雄一、穠山雅男：海水機器の腐食—損傷とその対策、科学図書出版 p.26（2002）		本資料の 作成者名 尾崎敏範
整理番号 <b>Ozaki-002</b>	資料のタイトル： 海水機械構造物におけるステンレス鋼配管の孔食損傷		
失敗事例のタイトル： 海水中におけるステンレス鋼配管の孔食損傷。		一次原因（材料要素）：局部腐食、孔食 海水の一般的腐食性の見誤り、	
機種：大型海水ポンプ、 使用期間：数年間	部品：圧力検出用配管 寸法；外径φ30mm、肉厚3mm	鋼種：SUS316鋼、オー ステナイト系ステンレ ス鋼 硬さ：	使用環境：常温海水 水質：
<p>損傷発生時の状況：</p> <p>① 図 1a)は配管内面における孔食発生状況である。数mにおよぶ配管全長に対し、限定された 2 地点にのみに微少な孔食が発生している。</p> <p>② 図 1b)は孔食の断面写真であり、孔食が深さ方向に 400μm深さまで進行しているが、腐食孔はステンレス鋼成分や金属組織に特別な異常が見られない。</p> <p>③この状態のまま継続使用し貫通穴が発生すると、圧力が異常に検出され、機器の運転に重大な障害が生じる可能性が懸念される。</p>			
<p>調査内容とその結果：</p> <p>① 配管内面の幾何学的閉鎖性より、孔食発生地点は他部品とのガルバニック作用がほとんど無視され、孔食進行速度は主に管内流速に基づくカソード支配として決定される。</p> <p>② その結果、孔食発生数が少ない場合には、カソード電流が特定の孔食に集中するので、大きな孔食速度を示すものと推測される。</p>			
<p>損傷発生のシナリオ：</p> <p>① 数mにおよぶ配管全長に対し、限定された 2 地点にのみに孔食の起点（ゴミの堆積？材料側要因？）が与えられた。</p> <p>②その地点に配管内面の全カソード電流が流入した結果、大きな孔食進行速度を示した。</p>			
<p>対策（損傷発生時にとられた対策あるいは現在とるべきと考えられる対策）：</p> <p>① 配管内圧が小さい場合には、ステンレス鋼配管に換えて非腐食性のプラスチック配管を用いる。</p> <p>② 配管内圧が多きい場合には、ステンレス鋼配管に換えて全腐食性の銅合金、あるいは炭素鋼配管を用いる。</p> <p>③ ステンレス鋼配管の使用が避けられない場合は高級鋼の選択あるいは厚肉配管を使用する。</p>

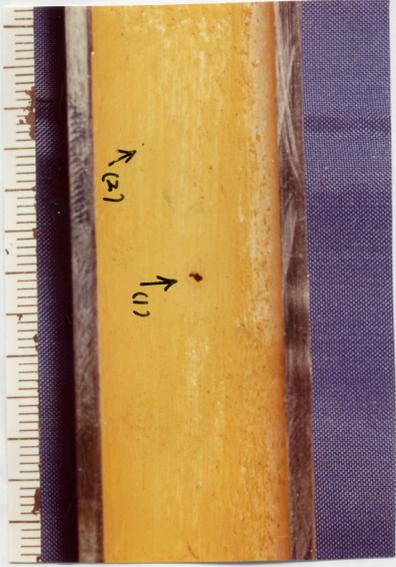
a) 配管内面における孔食

図 1 SUS316 鋼製海水冷却配管内面に生じた孔食損傷、

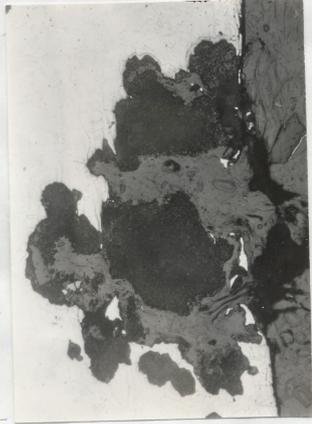
b) 孔食の断面状況
