S/N CB0059003	資料の出典（資料名、著者、巻、号、頁）： 尾崎敏範、石川雄一、穉山雅男：海水機器の腐食—損傷とその対策、科学図書出版 p.27（2002）		本資料の 作成者名 尾崎敏範
整理番号 Ozaki-003	資料のタイトル： 海水構造物における強加工ステンレス鋼材端面の腐食損傷		
失敗事例のタイトル： 海水中における強加工ステンレス鋼材端面の腐食損傷		一次原因（材料要素）： 過大な圧延加工	
機種：大型海水ポンプ、 使用期間：数年間	部品：インペラキー 寸法：12×20×150mm、	鋼種：SUS316 鋼 硬さ：	使用環境：常温海水 水質：
<p>損傷発生時の状況：</p> <p>①図 1 は化学工場の冷却用大型ポンプにおける常温海水中で数年間使用した SUS316 鋼製インペラキーに生じた孔食発生損傷である。a)図は圧延方向に平行表面（L 面）、b)図は圧延方向に垂直表面（S 面）である。最大孔食深さは前者が 0.5mm、後者が 4mm であり、L 面に対し S 面の孔食深さが 8 倍と大きいのが特徴である。</p>			
<p>調査内容とその結果：</p> <p>①本鋼の化学成分は JIS 規格を満足し金属組織も鋭敏化していない。しかし、金属マイクロ組織を詳細分析すると、合金成分の濃度ゆらぎが L 面に比べ S 面が僅かに大きく、非金属介在物 MnS が連続した糸条に観察された。</p> <p>②L 面と S 面の孔食電位を測定すると、両面間に明確な有意差が見られず、初期表面の耐食性に差がない。</p> <p>③上記損傷部品の製造履歴を調査すると、素材インゴットに対する熱間鍛造比が 20 倍以上の強加工材であった。</p> <p>④一方、本部品に圧延加工度の小さい圧延鋼あるいはステンレス鋳鋼を使用した場合、共に L 面と S 面の腐食損傷状況に大きな違いが見られなかった。</p> <p>⑤本状況より、当初のインゴットに合金濃度偏析や非金属介在物が偏在し、強加工鍛造により圧延方向に長く伸ばされることで圧延方向に沿って腐食しやすい層が連続して出現したことが腐食原因と推定される。</p>

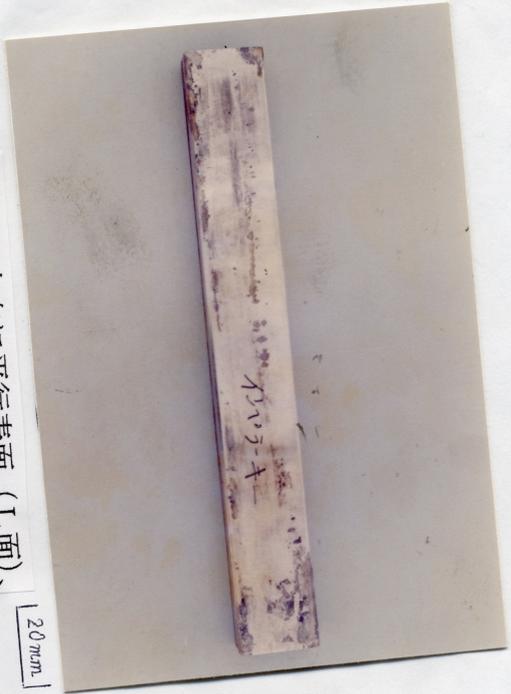
<p>損傷発生のシナリオ：</p> <p>①当初のインゴットに合金濃度偏析や非金属介在物が偏在して存在していた。</p> <p>②強加工鍛造により、合金濃度偏析や非金属介在物が圧延方向に長く伸ばされることで圧延方向に沿って腐食しやすい層が連続して出現した。</p> <p>③海水に浸漬されることで、S 面の局部腐食侵食が L 面に比べ優先的に進行した。</p>			
<p>対策（損傷発生時にとられた対策あるいは現在とるべきと考えられる対策）：</p> <p>①強加工したステンレス鋼材は、固溶化処理を行い濃度偏析や非金属介在物の連続性を絶った後使用する。</p>			
<p>教訓：ステンレス鋼の耐食性は平均合金成分のみでなく、不純物や素材加工方法にも注目すべきである。</p>			
備考			
失敗の主要因		誰が判断した結果生じた失敗と考えられるか	
チェックボックス（を記入：複数可）		チェックボックス（直接作業者の場合、監督者の場合△を記入）	
<input type="checkbox"/>	当時の技術レベルでは不可抗力	<input type="checkbox"/>	設計者
<input type="checkbox"/>	情報伝達不備・不足	<input type="checkbox"/>	製作者 / 建設担当者
<input type="checkbox"/>	担当者不勉強/教育不十分/意識不足	<input type="checkbox"/>	検査者
<input type="checkbox"/>	指示ミス	<input type="checkbox"/>	使用者
<input type="checkbox"/>	うっかり、ぼんやり	<input type="checkbox"/>	メンテナンス者
<input type="checkbox"/>	その他	<input type="checkbox"/>	その他

a) 圧延方向に平行表面 (L面)、

b) 圧延方向に垂直表面 (S面)

図 1 海水構造物における SUS316 鋼製インペラキーに生じた孔食損傷。
