S/N CB0059006	資料の出典（資料名、著者、巻、号、頁）： 尾崎敏範、石川雄一、穠山雅男：海水機器の腐食—損傷とその対策、科学図書出版 p.40（2002）		本資料の 作成者名 尾崎敏範
整理番号 Ozaki-006	資料のタイトル： 海水機械のステンレス鋼製軸スリーブ端面の隙間腐食損傷		
失敗事例のタイトル： 海中でのスリーブ端面の隙間腐食損傷		一次原因（材料要素）：隙間の存在、 局部腐食、隙間腐食	
機種：大型海水ポンプ、 使用期間：数年間	部品：軸スリーブ 寸法；Φ180×800mm、	鋼種：SUS316 鋼、オー ステナイト系ステンレ ス鋼	使用環境：常温海水 水質：
<p>損傷発生時の状況：</p> <p>①図 1 は、化学工場の冷却用大型海水ポンプにおいて、軸に挿入した SUS316 製スリーブ端面の隙間腐食損傷である。損傷はスリーブ勘合部の隙間で発生し、スリーブ長手方向に最大 3 mm 進行している。</p> <p>②端面の腐食損傷は典型的な隙間腐食であるが、外周部側が優先的に進行し内周部側は侵食されていない。</p>			
<p>調査内容とその結果；</p> <p>① 部品の化学成分は JIS 規格を満足し金属組織も健全で異方性や非金属介在物の分布に問題が見当たらない。</p> <p>②本スリーブの損傷形態は、スリーブ内外の環境条件を反映されたものと説明される。すなわち、スリーブ内部は、ゴムライニングした炭素鋼製シャフトが挿入され、流速は実質的に小さい。一方、スリーブ外周部は高速流れが存在し、活発なカソード反応が生じている。その結果、スリーブ端面に流入するカソード電流量は、スリーブ内面側に比べ外面側が大きく、隙間腐食を促進したものと判断される。</p>			
<p>損傷発生シナリオ：</p> <p>①部品材料は、海中での耐隙間腐食性が必ずしも十分でない材料を選択し、隙間構造が避けられなかった。</p> <p>②本スリーブ内周側は実質的に電気防食されているのに対し、スリーブ外周側は活発なカソード反応が生じる地点と近接している。その結果、スリーブ内面側に比べ外面側が著しく隙間腐食損傷したものと判断される。</p>

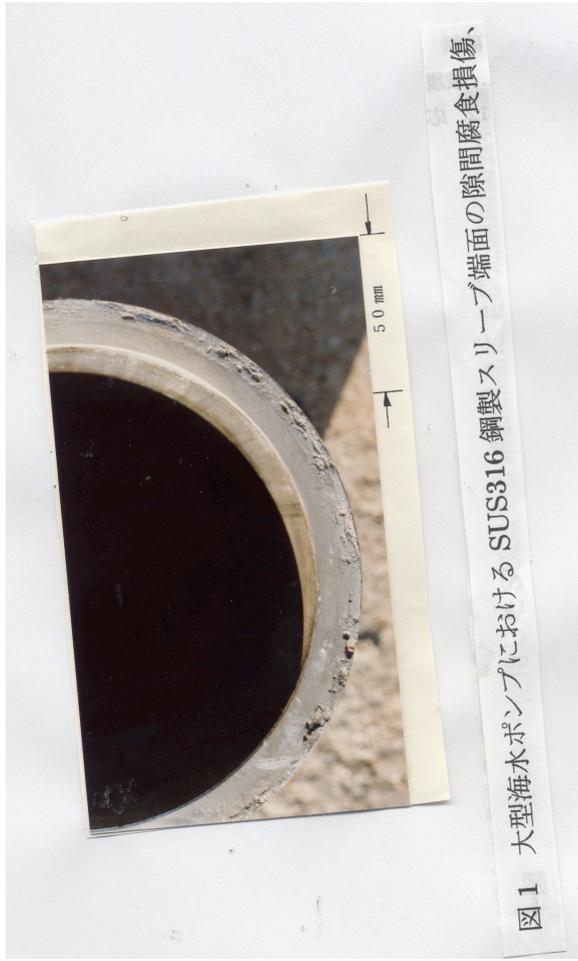
図1 大型海水ポンプにおける SUS316 鋼製スリーブ端面の隙間腐食損傷、

<p>対策（損傷発生時にとられた対策あるいは現在とるべきと考えられる対策）：</p> <p>①隙間腐食損傷が懸念される場合には耐隙間腐食性に優れる材料（高 Cr-高 Mo 含有ステンレス鋼）を使用する。</p> <p>②本腐食損傷は、流体機械が多数の部品を組立てて構成する限り基本的に発生を防止することが困難だが、本損傷形態に見られるように、ガルバニック作用を巧みに利用したり、可能な限り隙間が存在しないように、組立構造から一体型の溶接構造に変更することが好ましい。</p> <p>③また、隙間構造は隙間腐食の生じやすいタイトな隙間構造を避けるとか、大規模な隙間面積とならないように、開口幅の広い隙間へと形状変更することが効果的である。</p>			
教訓：海水機器の設計には、その構造条件として、構造物内外の環境条件の違いにも留意する必要がある。			
備考			
失敗の主要因		誰が判断した結果生じた失敗と考えられるか	
チェックボックス（を記入：複数可）		チェックボックス（直接作業者の場合、監督者の場合△を記入）	
<input type="checkbox"/>	当時の技術レベルでは不可抗力	<input type="checkbox"/>	設計者
<input type="checkbox"/>	情報伝達不備・不足	<input type="checkbox"/>	製作者 / 建設担当者
<input type="checkbox"/>	担当者不勉強/教育不十分/意識不足	<input type="checkbox"/>	検査者
<input type="checkbox"/>	指示ミス	<input type="checkbox"/>	使用者
<input type="checkbox"/>	うっかり、ぼんやり	<input type="checkbox"/>	メンテナンス者
<input type="checkbox"/>	その他	<input type="checkbox"/>	その他
