S/N <b>CB0059007</b>	資料の出典（資料名、著者、巻、号、頁）： 尾崎敏範、石川雄一、穂山雅男：海水機器の腐食—損傷とその対策、科学図 書出版 p.41（2002）		本資料の 作成者名 尾崎敏範
整理番号 <b>Ozaki-007</b>	資料のタイトル： 海水ポンプにおけるステンレス鋼製インペラの隙間腐食損傷		
失敗事例のタイトル： ステンレス鋼製インペラの隙間腐食損傷		一次原因（材料要素）：隙間の存在、 局部腐食、隙間腐食	
機種：大型海水ポンプ、 使用期間：数年間	部品：インペラ 寸法；Φ350mm、	鋼種：SCC14 ステンレス鋳鋼、 硬さ：	使用環境：常温海水 水質：
<p>損傷発生時の状況：</p> <p>①図1は、海水中で数年間使用したステンレス鋳鋼製羽根車の腐食発生地点のスケッチである<sup>1)</sup>。a)は羽根車を輪切りにして、A方向（重力方向）より、b)はB方向（反重力方向）より見た状況である。両結果を比較すると、隙間腐食は重力下方側、すなわちインペラ内でゴミが堆積しやすい地点に優先的に発生している。</p>			
<p>調査内容とその結果；</p> <p>①本製品の化学成分はJIS規格を満足していたが、大型のステンレス鋳鋼品であることから固溶化処理が完全に実施困難であり（変形が発生）、金属組織が若干鋭敏化していた。</p> <p>②本海水ポンプは、設置後運転開始期間が長く海水中の土砂や汚泥がインペラ内下方に堆積し隙間腐食が発生したものと判断される。</p> <p>③同様なポンプも、休止期間の少ない場合や海水汚染の少ない地域では、本腐食損傷が経験されない。</p>			
<p>損傷発生のシナリオ：</p> <p>① 本製品は大重量な大型インペラであることから、固溶化処理が困難で金属組織が若干鋭敏化していた。</p> <p>② 本海水ポンプは新設後、長期間休止状態にあった。その間に海水中のゴミや汚泥がインペラ内に堆積した。</p> <p>③ その堆積物の下方に隙間腐食が発生し、金属組織が若干鋭敏化していたので腐食損傷に発展した。</p>

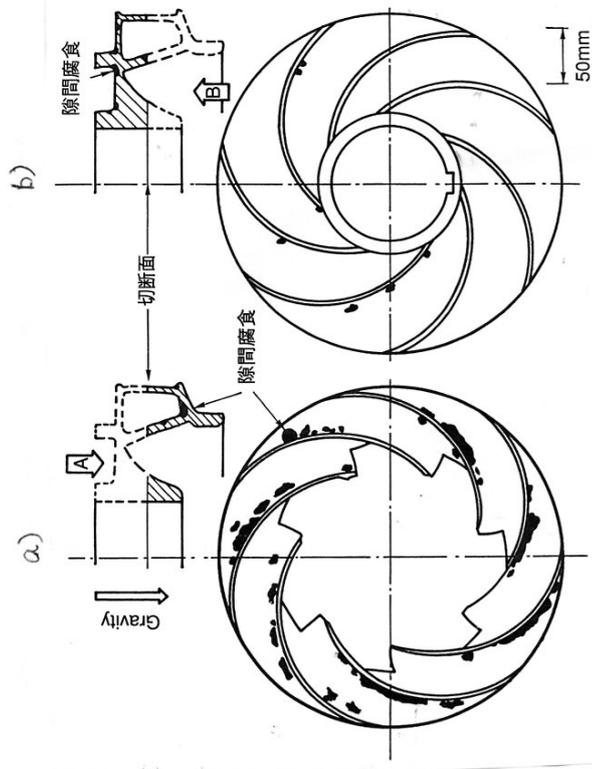
図1 海水中で使用したステンレス鋳鋼製羽根内部に発生した腐食損傷。

a) は羽根車を輪切りにし重力方向より、b)は反重力方向より見た腐食発生状況、

<p>対策（損傷発生時にとられた対策あるいは現在とるべきと考えられる対策）：</p> <p>①隙間腐食損傷が懸念される場合には耐隙間腐食性に優れる材料（高Cr・高Mo含有ステンレス鋼）を使用する。</p> <p>②完全な固溶化処理が困難な部品は金属組織の鋭敏化を避ける目的で、低C含有鋼（C≤0.03%）を用いる。</p> <p>④ 海水構造物は長期に亘り休止状態にしない。好ましくは定期的に運転し堆積物を流出除去する。</p>			
<p>教訓：海水機器は運転休止中に腐食損傷するが多い。機器の設置や保守管理条件を建設当初段階から、計画・確認しておくことが望ましい。</p>			
備考			
失敗の主要因		誰が判断した結果生じた失敗と考えられるか	
チェックボックス（を記入：複数可）		チェックボックス（直接作業者の場合、監督者の場合△を記入）	
	当時の技術レベルでは不可抗力	△	設計者
	情報伝達不備・不足		製作者 / 建設担当者
	担当者不勉強/教育不十分/意識不足		検査者
	指示ミス		使用者
	うっかり、ぼんやり		メンテナンス者
	その他		その他
