| 整理番号<br><b>Ozaki-009</b> | 資料のタイトル：<br>海水中におけるステンレス鋼製ボルトの選択腐食損傷 | | |
| 失敗事例のタイトル：<br>非金属介在物の優先溶解による選択腐食損傷 | | | 一次原因（材料要素）：非金属介在物の存在、局部腐食、選択腐食 |
| 機種：大型海水ポンプ、<br>使用期間：数年間 | 部品：ボルト<br>寸法；Φ20mm×100mm | 鋼種：SUS304、オーステナイト系ステンレス鋼、 | 使用環境：常温海水<br>水質： |

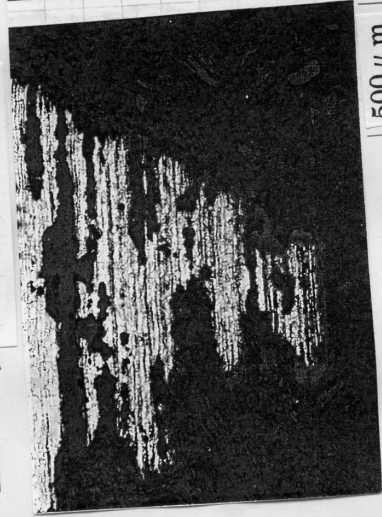
a) ボルトネジ部分の断面写真

| 損傷発生時の状況：<br>①図1は海水中で数年間使用された SUS304 鋼製ボルトのネジ部分に生じた腐食損傷である。a)図はボルトネジ部分の断面写真（写真下方がボルト山の先端）である。本腐食形態は、その断面はボルト長手方向(ボルト切出し鋼材の長手方向)に沿った多数のトンネル状腐食が進行している。<br>②本腐食損傷はボルト転造加工により高加工度となるネジ部分の腐食損傷の大きいのが特徴である。<br>③b)図は a)図のエッチング後の拡大写真である。トンネル状溶解は糸状に連続して存在する非金属介在物に沿って進行しているように観察される。 | | | |
| 調査内容とその結果；<br>①本腐食損傷部分を詳細に観察すると、金属組織は長手方向に白色部分（高 Ni 濃度）と灰色部分（低 Ni 濃度）が 5～20 μm 間隔で層状に積重なった部分、および幅 1 μm 程度で連続的に引き伸ばされた黒色の線（MnS、非金属介在物）が層状に連なって存在している。<br>②本材料の平均的化学組成は JIS 規格を満足しており、S 含有量は規格の 0.03wt%以下を満足している。また、エッチングにより結晶粒界が強調されず、粒界腐食感受性はないものと思われる。<br>③以上より、本腐食損傷は、健全なステンレス鋼に見られない特異な局部腐食損傷である。腐食溶解は、鋼材長手方向に連続して引伸ばされた合金の濃度偏析地点および MnS 非金属介在物の優先溶解が組合わされて生じたものと推察される。 | | | |
| 損傷発生のシナリオ：<br>① 合金濃度や MnS 非金属介在物が強く偏析したインゴット素材を強加工し(冷間加工?)、棒材を製作した。<br>②本棒材を固溶化処理することなく、引続いてボルト加工を行った。その結果、合金濃度偏析や細く伸ばされた MnS の連続性が解消されることのないボルトが製作された。<br>③海水中において、これらの特異な金属組織にそって、異常な腐食溶解が生じた。 | | | |

| 対策（損傷発生時にとられた対策あるいは現在とるべきと考えられる対策）：<br>①棒材加工後およびボルト加工後に固溶化処理を確実に実施し、合金濃度偏析や MnS の連続性を解消すれば、本損傷は防止できるものとし推測される。<br>②ボルト使用段階における損傷防止には、金属組織検査を行えばチェックできる。 | | | |

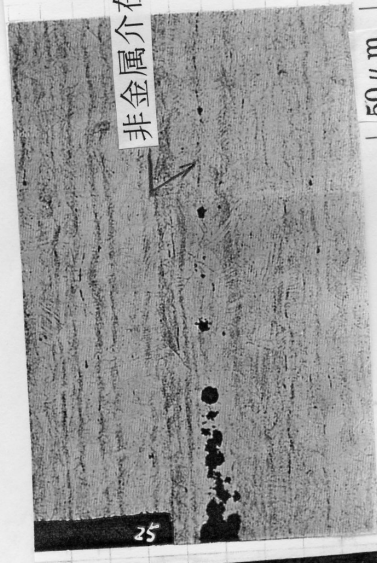
b)a)の拡大

非金属介在物
