| 整理番号<br><b>Ozaki-010</b> | 資料のタイトル：<br>海水中におけるステンレス鋼ナットの選択腐食損傷 | | |
| 失敗事例のタイトル：<br>金属介在物と加工変質層の選択溶解損傷 | | | 一次原因（材料要素）：加工変質層の存在、局部腐食、選択腐食 |
| 機種：大型海水ポンプ、<br>使用期間：数年間 | 部品：ナット<br>寸法：Φ40mm×20mm | 鋼種：SUS304 ステンレス鋼、<br>硬さ： | 使用環境：常温海水<br>水質： |

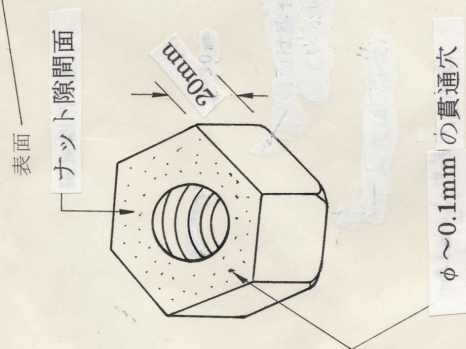
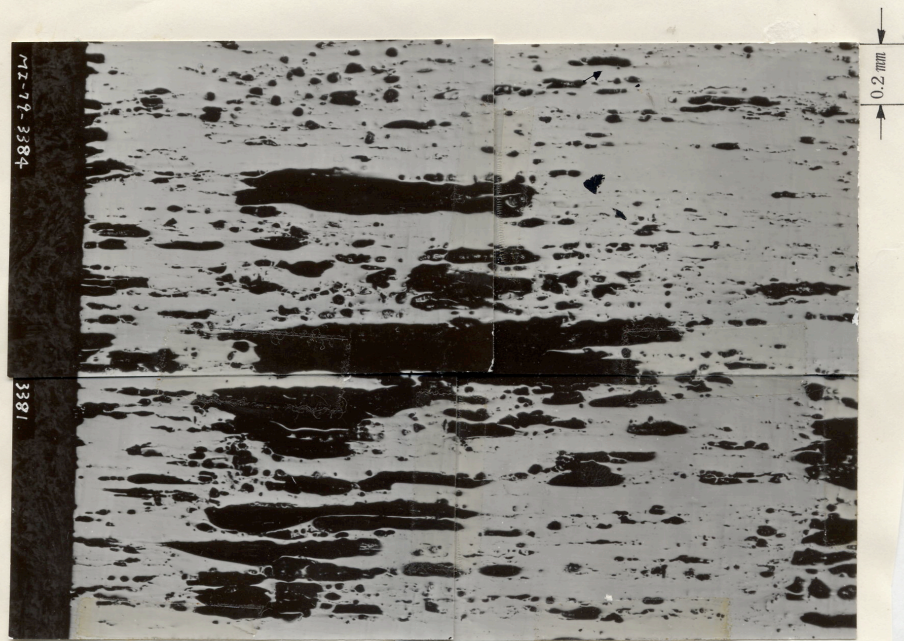
a) ナットの外觀状況

| 損傷発生時の状況：<br>①図 1 は海水中で数年間使用された SUS304 鋼製ナットに生じた腐食損傷である。a)図は締結部品との接触面（隙間面）を上にしたナットのスケッチである。隙間面には、φ0.1mm 程度の微小孔が無数に生じ、ナット厚み方向（ナット切出し鋼材の長手方向）へ優先的に侵食し、腐食深さはほぼナット厚みの 20mm に達している。<br>②b)図はナット厚さ方向（写真上下方向）断面におけるノーエッチ写真である。腐食損傷は鋼材長手方向にそった無数の微小溝と溝に沿った幅～0.2mm の素地の溶解が見られる。<br>③ c)図はエッチング後における b)の拡大写真である。本腐食損傷は幅～2μm のトンネル状溶解とその側壁にそった素地の溶解に基づいて進行している。 | | | |
| 調査内容とその結果：<br>①本鋼の化学組成は JIS 規格を満足し、エッチングにより結晶粒界が強調されない。<br>②本金属組織を分析すると、糸状の MnS 非金属介在物、冷間加工によると思われるスリップバンドや加工誘起マルテンサイト相が検出される。<br>③横断面の孔食電位は圧延面に比べ 0.3V も低く検出される。<br>④以上より、本腐食損傷は健全な材料に見られない特異な局部腐食損傷であり、連続的に細く引伸ばされた MnS 非金属介在物の優先溶解を主体とし、冷間加工によって生成したスリップバンドや加工誘起マルテンサイト相が基地の耐食性を低下させることで、著しい腐食損傷へと発展したものと推察される。 | | | |

| 対策（損傷発生時にとられた対策あるいは現在とるべきと考えられる対策）：<br>①少なくとも、ナット加工後に固溶化処理を確実に実施し、完全オーステナイト相にすれば、本損傷はかなり防止できるものと推測される。<br>②ナット使用段階におけるチェックは、金属組織検査を行えば損傷の有無を判断できる。 | | | |

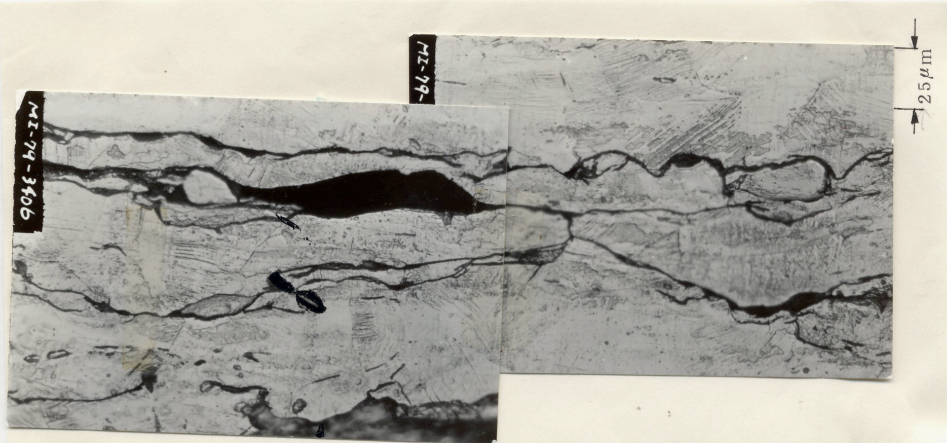
b) ナットの厚さ方向断面組織

| 損傷発生シナリオ：<br>①合金濃度や MnS 非金属介在物が強く偏析したインゴット素材を強加工し（冷間加工？）、棒材を製作した。本棒材を固溶化処理することなく、引続いてナット加工を行った。その結果、スリップバンド、加工誘起マルテンサイト相が生成し、細く伸ばされた MnS の連続性が解消されることのないボルトが製作された。本ナットを固溶化処理することなくそのまま機器に組み込み使用した。その結果、海水中において、特異な金属組織にそった優先溶解が生じ、異常な腐食溶解へと発展した。 | | | |
