S/N <b>CB0059011</b>	資料の出典（資料名、著者、巻、号、頁）： 尾崎敏範、石川雄一、穂山雅男：海水機器の腐食—損傷とその対策、科学図 書出版 p.58（2002）		本資料の 作成者名 尾崎敏範
整理番号 <b>Ozaki-011</b>	資料のタイトル： 海水機械部品の切削加工に伴い生成した変質層の局部腐食損傷		
失敗事例のタイトル： ステンレス鋼の切削加工に伴う腐食損傷		一次原因（材料要素）：加工変質層の存在、 局部腐食、選択腐食	
機種：大型海水ポンプ、 使用期間：数年間	部品：軸材 寸法；Φ300mm×8000mm	鋼種：SUS316、オーステナ イト系ステンレス鋼、	使用環境：常温海水 水質：
<p>損傷発生時の状況：</p> <p>①図1は汚染海水中で使用した SUS316 ステンレス鋼製軸材の腐食損傷である。a)図は軸材のスケッチであり、軸材表面に高濃度の S<sup>2-</sup>を含む色のヘドロが部分的に付着し、その下方で腐食損傷が生じている。</p> <p>②b)図は腐食地点の拡大であり、ヘドロ下の腐食損傷は、部品の円周方向（写真横方向）に深さ 2 mm 程度で筋状に進行しているのが特徴である。また、軸材長手方向に沿った細かな縞模様も見られる。写真左方の～0.5mm ピッチの円周方向筋は旋盤加工のバイト目（重切削）である。</p>			
<p>調査内容とその結果；</p> <p>①本軸材の化学組成は JIS 規格を満足しているものの、Cr、Ni および Mo 含有量がそれぞれ JIS 規格の下限界○値である。また、本腐食損傷部分の金属組織は、切削加工面直下に多量のスリップバンドや加工誘起マルテンサイト相が存在し、腐食損傷はそれらを優先溶解することで進行しているように観察された。</p> <p>②本腐食損傷を理解する目的で、耐食性に及ぼす化学組成と切削加工条件の関係を検討した。図 2 はその結果である。図中の LG、MG、HG は SUS304 鋼の合金含有量であり、右に進むほど JIS 規格内で Cr および Ni 含有量が增大している。各試料の腐食減量および切削加工により誘起されたマルテンサイト相量は、合金組成と切削加工断面積（値が大きいほど重切削）に強く依存することが明らかである。</p> <p>③合金含有量が JIS 規格下限の LG 材に対し～2 mm<sup>2</sup>/rev 程度の重切削を与えた場合には、加工誘起マルテンサイト量および腐食減量の増大することが明らかである。</p> <p>④このように見ると、軸材表面の腐食損傷は材料組成と切削加工法に配慮が足りなかったものと推察される。</p>

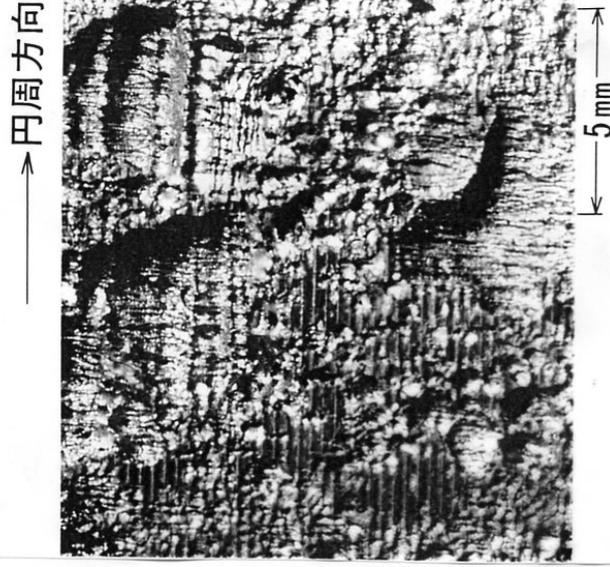
a) ステンレス鋼製棒材の全景

b) 局部腐食部分の拡大

図1 汚染海水中で使用した SUS316 鋼製軸材の腐食損傷。

損傷発生のシナリオ：同上			
<p>対策（損傷発生時にとられた対策あるいは現在とるべきと考えられる対策）：</p> <p>①少なくとも切削加工条件は重切削を避け、加工誘起マルテンサイト相の生成しにくい切削断面積 10<sup>-2</sup>～10<sup>-1</sup> mm<sup>2</sup>/rev で切削する。材料組成選択の自由度があれば JIS 規格の下限值に近い組成は避ける。</p>			
教訓： ステンレス鋼の耐食性は切削条件に強く依存する。適切な切削条件で加工することが重要である。			
備考			
失敗の主要因		誰が判断した結果生じた失敗と考えられるか	
チェックボックス（を記入：複数可）		チェックボックス（直接作業者の場合、監督者の場合△を記入）	
<input type="checkbox"/>	当時の技術レベルでは不可抗力	<input type="checkbox"/>	設計者
<input type="checkbox"/>	情報伝達不備・不足	○	製作者 / 建設担当者
○	担当者不勉強/教育不十分/意識不足	<input type="checkbox"/>	検査者
<input type="checkbox"/>	指示ミス	<input type="checkbox"/>	使用者
<input type="checkbox"/>	うっかり、ぼんやり	<input type="checkbox"/>	メンテナンス者
<input type="checkbox"/>	その他	<input type="checkbox"/>	その他

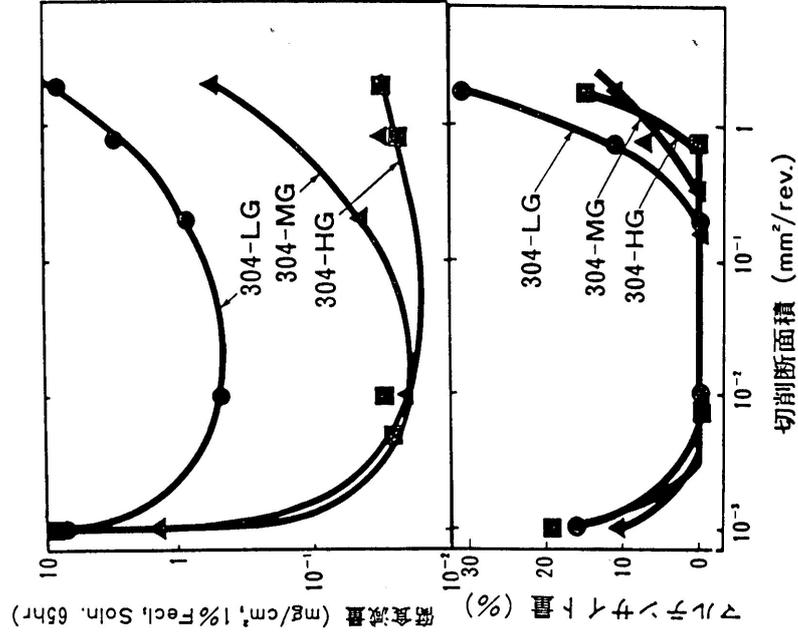
図2 SUS 304 鋼における切削条件と耐食性および加工誘起マルテンサイト相の生成状況
