| 整理番号<br><b>Ozaki-012</b> | 資料のタイトル：<br>海水中における大型ステンレス鋼 casting 品の局部腐食損傷 | | |
| 失敗事例のタイトル：<br>ステンレス鋼の casting 欠陥に基づく腐食損傷 | | | 一次原因（材料要素）： casting 欠陥の存在、<br>局部腐食 |
| 機種：大型海水ポンプ、<br>使用期間：十数年間 | 部品：大型ポンプケーシング<br>寸法；Φ1500mm | 鋼種：SCS13、ステンレス casting 鋼、<br>硬さ： | 使用環境：常温海水<br>水質： |

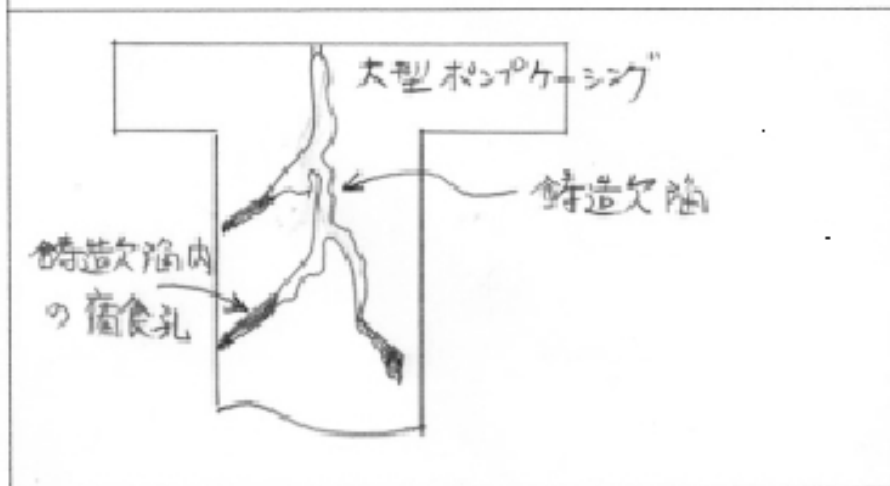
| 損傷発生時の状況：<br>①図1の Ozaki-12 は重量が数百 kg 重、最大肉厚が 200mm の SCS13 ステンレス casting 鋼製大型ポンプケーシングの断面模式図である。本製品は最大肉厚地点を切削加工しフランジ面を形成して組立、海水を注入して長期間運転した。<br>②十数年経過後、フランジに近接したケーシング外面より海水が染み出すと言う考えられない損傷が生じた。 | | | |
| 調査内容とその結果：<br>①本鋼の合金組成は正常である。しかし、ケーシング重量が非常に大きいので、固溶化処理が完全に行ない難く、金属組織は若干鋭敏化している。<br>②本ケーシングを解体調査すると、フランジ切削加工面に小規模な腐食孔が生じ、その底部が本 casting 鋼の肉厚中心の casting 欠陥（微小引け巣）と繋がり、水漏れは本 casting 欠陥末端を通じ容器の外表面に滲出たものとわかった。<br>②水漏れに到るまでの十数年間は、 casting 欠陥内部の末端で腐食侵食が進行したものと推測される。<br>③このように見ると、 casting 欠陥の生じやすい大型 casting 鋼品に対しては casting 鋼品固有の配慮が必要である。本ポンプケーシングは強度向上を目的として肉厚を厚くしたことが casting 欠陥の発生を容易に、また、深く切削加工したことが、深部に存在する casting 欠陥を表面へ露出させたものと思われ、皮肉な結果になっている。 | | | |
| 損傷発生のシナリオ：<br>①大型 casting 品の製作段階で、安全性を過剰に重視し厚肉な casting 品を製作したので、 casting 欠陥が生じた。<br>②また、フランジ部分を深く切削除去したので、フランジ勘合部に casting 欠陥が露出した。<br>③フランジ勘合部より casting 欠陥内に進入した海水がその casting 欠陥内部を腐食侵食させ、長年月経過後、侵食がケーシング外面まで達し、水漏れに到った。 | | | |

図1 海水中における大型ステンレス鋼鑄造品の局部腐食損傷

| 対策（損傷発生時にとられた対策あるいは現在とるべきと考えられる対策）：<br>① casting 欠陥の発生防止策には、 casting 方案の工夫、製品表面の欠陥検査（PT,MT）、発見した casting 欠陥の適切な溶接肉盛りと再固溶化処理が重要である。 | | | |
