S/N CB0059015	資料の出典（資料名、著者、巻、号、頁）： 尾崎敏範、石川雄一、穂山雅男：海水機器の腐食—損傷とその対策、科学図書出版 p.80（2002）		本資料の 作成者名 尾崎敏範
整理番号 Ozaki-015	資料のタイトル： 海水機械用ステンレス鋼部品の粒界腐食損傷-1		
失敗事例のタイトル： 海水機械用ステンレス鋼部品の粒界腐食損傷-1		一次原因（材料要素）：固溶化処理不良、 局部腐食、粒界腐食	
機種：海水機器、 使用期間：数年間	部品：溶接構造物部 寸法；Φ2000×2000h× 5mmt	鋼種：SUS304、オーステナイト系ステンレス鋼、 硬さ：	使用環境：常温海水 水質：
<p>損傷発生時の状況：</p> <p>①図1は海水中で数年間使用した SUS304 鋼製溶接構造物部品における腐食損傷である。a)図は腐食損傷部の外観状況である。本損傷は部品全体が全面的に板厚方向（写真Z方向）に3～5mm減肉し、その一部は板を貫通している。本腐食損傷は、損傷底部がザラザラしており、ナイフで擦ると結晶粒が容易に脱落するのが特徴である。</p> <p>②b)図はその断面の顕微鏡写真である。結晶粒界、双晶およびスリップバンドに沿った比較的幅広い溶解（10～50μm幅）が見られ、孔食や隙間腐食を併発しつつ進行するのが特徴である。</p>			
<p>調査内容とその結果：</p> <p>①腐食損傷部より試料を切り出し、JIS G 0571「10%蔭酸電解エッチ試験」において、典型的な鋭敏化組織と判断された。また、JIS G 0580「電気化学的再活性化率測定」においても、強鋭敏化組織と評価された。</p> <p>②本腐食損傷は、おそらく溶体化処理が不適当な為に鋭敏化し、粒界腐食損傷に発展したものである。</p> <p>③すなわち、固溶化処理工程は1050～1100℃に所定時間保持した後、熱処理炉より取出し急速冷却（好ましくは水冷）する。しかし、本部品サイズが大型であるため急速冷却が困難（水冷すると著しく変形する、また、冷風冷却では急激に冷えない）であったと推察される。その結果、鋭敏化組織したものと推察される。</p>

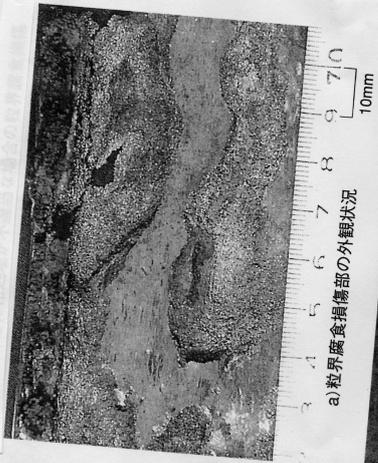
<p>損傷発生のシナリオ：</p> <p>①部品の熱処理工程とその限界を無視し、大型部品を設計した。</p> <p>②部品サイズが大型なので適切な固溶化処理が困難であった。</p> <p>③その結果、部品全体が強鋭敏化組織となった。</p> <p>④海水中で激しい粒界腐食損傷が発生した。</p>			
<p>対策（損傷発生時にとられた対策あるいは現在とるべきと考えられる対策）：</p> <p>① 部品設計は、製作工程を考慮して決定する必要がある。</p> <p>② 大型ステンレス鋼構造物は、完全な固溶化処理が困難なので、固溶化処理を実施しないことを基本とする。</p> <p>③ ②の場合は、低C含有鋼（C≤0.03%）を使用することで、金属組織が鋭敏化を回避する。</p> <p>④ 教訓：海水機器用ステンレス鋼製部品の設計は、好適な熱処理が可能サイズとすべきである。</p>			
備考			
失敗の主要因		誰が判断した結果生じた失敗と考えられるか	
チェックボックス（を記入：複数可）		チェックボックス（直接作業者の場合、監督者の場合△を記入）	
	当時の技術レベルでは不可抗力	△	設計者
	情報伝達不備・不足	△	製作者 / 建設担当者
	担当者不勉強/教育不十分/意識不足		検査者
	指示ミス		使用者
	うっかり、ぼんやり		メンテナンス者
	その他		その他

a) 粒界腐食損傷部の外觀状況

図 1 海水中で使用した SUS304 鋼製溶接構造物部品の腐食損傷。

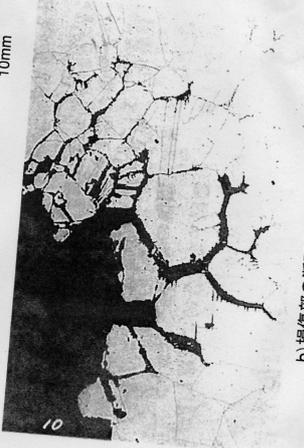
b) 損傷部の断面状況
