| S/N<br><b>CB0059020</b> | 資料の出典（資料名、著者、巻、号、頁）：<br>尾崎敏範、石川雄一、穂山雅男：海水機器の腐食—損傷とその対策、科学図書出版 p.104（2002） | | 本資料の<br>作成者名<br>尾崎敏範 |
| 整理番号<br><b>Ozaki-020</b> | 資料のタイトル：<br>常温海水中における SUS201 鋼の応力腐食割れ損傷 | | |
| 失敗事例のタイトル：<br>常温海水中では SUS201 鋼に応力腐食割れが生じる | | | 一次原因（材料要素）：応力腐食割れ、塩化物 SCC |

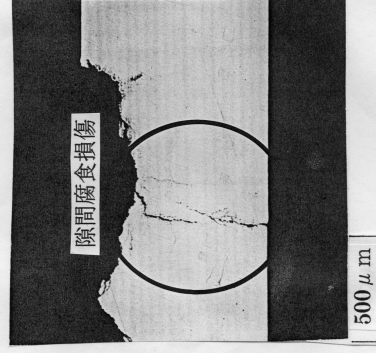
a)板厚方向の断面

| <p>損傷発生時の状況：</p> <p>①図 1 は海水環境で使用した SUS201 鋼（オーステナイト系 18Cr-5Ni-7Mn ステンレス鋼）の応力腐食割れ状況である。a)図は断面写真、b)図はその拡大であり、隙間腐食底部より典型的な粒内応力腐食割れが生じている。</p> <p>②本損傷材料はオーステナイト単相、H v：220 である。金属組織は健全で、熱影響や強い塑性変形を受けていない。部品表面には海水飛沫が掛かり、部品表面温度は常温～40℃であり、表面が湿潤・乾燥を繰り返すことで塩分が白い粉として付着している。付与応力は公称応力が 20kgf/mm<sup>2</sup> である。</p> | | | |
| <p>損傷発生のシナリオ：</p> <p>①素材として塩化物応力腐食割れの下限界温度が室温である SUS201 鋼を使用した。</p> <p>②表面が湿潤・乾燥を繰り返すことで海水成分が濃縮する環境条件であった。</p> <p>③公称応力は 20kgf/mm<sup>2</sup> であるが、隙間腐食が生じるなどして、応力集中が生じた。</p> <p>正確なデータが存在しないが、上記 3 条件が重なり、応力腐食割れ発生条件が形成されものと思われる。</p> | | | |

図 1 海水環境で使用した SUS201 鋼(18Cr-5Ni-7Mn 鋼)の応力腐食割れ状況

| <p>対策（損傷発生時にとられた対策あるいは現在とるべきと考えられる対策）：</p> <p>①本損傷の防止策は、使用環境および応力条件の変更が困難なので、材料を変更することが実用的である。</p> <p>②塩化物応力腐食割れの下限界温度が～60℃の SUS316 あるいは 9-1Cu/Ni を用いることが有効である</p> | | | |
