| 整理番号<br><b>Ozaki-021</b> | 資料のタイトル：<br>海洋雰囲気における非鋭敏化 316 鋼の塩化物応力腐食割れ | | | |
| 失敗事例のタイトル：<br>室温海洋雰囲気中で 304 鋼に応力腐食割れが出る？ | | | 一次原因（材料要素）：環境温度の上昇、応力腐食割れ、塩化物 SCC | |
| 機種：ファン<br>使用期間：4 ヶ月 | 部品：羽根車<br>寸法； | 鋼種：SUS316、オーステナイト系ステンレス鋼<br>硬さ：H v： | 使用環境：海洋雰囲気<br>水質：海水環境 | |

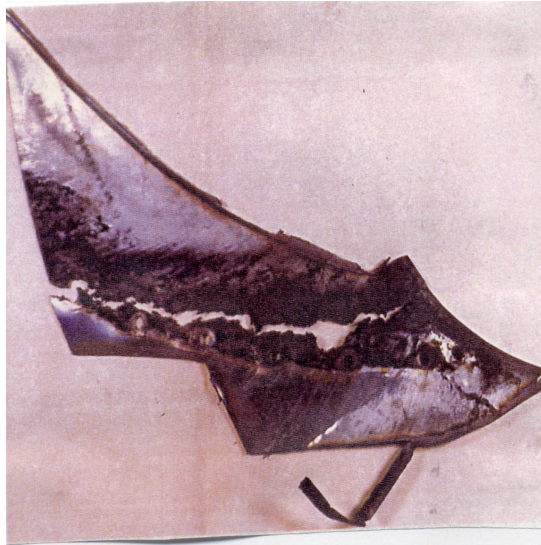
| 損傷発生時の状況：<br>① 図 1 は海洋雰囲気を送風するファンのインペラの損傷外観である。a)図はその破片、b)図は断面組織である。<br>これらの状況より、本破損原因は典型的な塩化物応力腐食割れと判断される。 | | | | |
| 調査内容とその結果；<br>①損傷部品は SUS316 鋼であり、化学組成は JIS 規格を満足しており、金属組織は非鋭敏化組織である。<br>②使用環境は、室温の海洋雰囲気である。しかし、ファンインペラとして使用するので、稼動段階では大気の断熱圧縮効果によりインペラ温度が 80℃程度に昇温する。<br>③応力条件はインペラの羽根付け根コーナー部分で、降伏応力に近い遠心応力が付与される。<br>④類似のファン装置において、使用雰囲気が一般大気の場合には、この種の割れ損傷が発生していない。<br>⑤このように見ると、海洋雰囲気中において使用温度が 80℃程度に昇温したことが、応力腐食割れ発生条件を満足したものと判断される。 | | | | |
| 損傷発生のシナリオ：<br>①本機器設計では、SUS316 鋼の塩化物応力腐食割れの下限界温度が～60℃であることを参考にし、室温大気を取り扱うファンに割れが発生することはないと判断し材料選択した。<br>② しかし、稼動段階では大気の断熱圧縮により 80℃程度に昇温することを忘れていた。<br>その結果、材料、環境、応力の応力腐食割れ発生 3 点が満足し、割れが発生したものと判断される。 | | | | |

a) 破損インペラの一部、

| 対策（損傷発生時にとられた対策あるいは現在とるべきと考えられる対策）：<br>①本損傷の防止策は、発生使用環境および応力条件の変更が困難なので、塩化物応力腐食割れ感受性の小さい、材料を選択すべきである。<br>②具体的には Ni 含有量の少ない 13Cr マルテンサイト系ステンレス鋼、あるいは、17Cr-4Ni 析出硬化型鋼を用いることが好ましい。 | | | | |

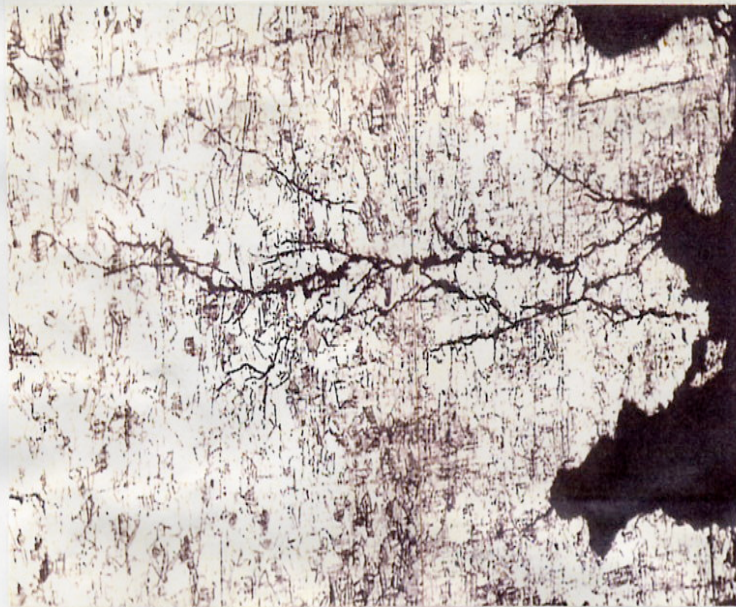
b) 断面金属顕微鏡組織
