| Ozaki-023 | 海水機械のキャビテーション・エロージョン損傷 | | | |
| 失敗事例のタイトル：、<br>耐キャビテーション・エロージョン材料の選択不良 | | | | 一次原因（材料要素）：合金組成、キャビテーション、エロージョン |
| 機種：海水ポンプ<br>使用期間：数年間 | 部品：ポンプインペラ<br>寸法； | 鋼種：SCS13、ステンレス<br>ス鋼<br>硬さ； | 使用環境：海水<br>水質： | |

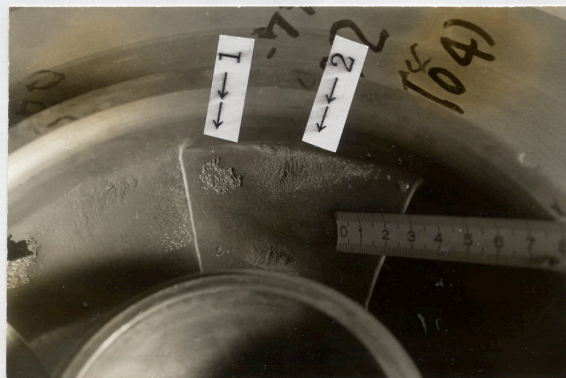
| <p>① 図1は13Crステンレス鋼製ポンプインペラに生じたキャビテーション・エロージョン損傷例である。写真a)が損傷地点の外観、写真b)が断面写真である。本損傷はインペラの特定地点に深い侵食が生じるのが特徴である。</p> <p>② 水ポンプ用18Cr-8Niステンレス鋼製インペラにおけるキャビテーション・エロージョン損傷量と流速の関係は、損傷体積<math>V(\text{cm}^3)</math>と流速<math>W</math>の間に、<math>V = kW^6</math>の関係が知られており、激しい損傷が生じた場合には、流速を減少させるか、損傷部に耐キャビテーション・エロージョン性材を肉盛り補修して使用することが実施されている。</p> <p>③ ここで、SCS13インペラに本損傷が生じたので、SCS14相当肉盛り材で補修したところ、逆効果であった。</p> | | | | |
| <p>① キャビテーション・エロージョン損傷が発生した当初のSCS13はNi当量が23であり、損傷が発生した。</p> <p>② そこで、SCS13より耐食性に優れ、高合金含有のSCS14（Ni当量が26）を用いて補修肉盛りに使用した結果、耐キャビテーション・エロージョン性は逆に低下し、以前にもまして、激しい損傷が発生したものと推測される。</p> | | | | |

a) 損傷地点の外観、

| キャビテーション・エロージョン損傷の防止策は流速の減少が最も効果的である。しかし、機器構造の大幅な変更を伴い非現実的である。簡便な材料選定を行う場合には、図2を参考に合金組成を決定すべきである。 | | | | |

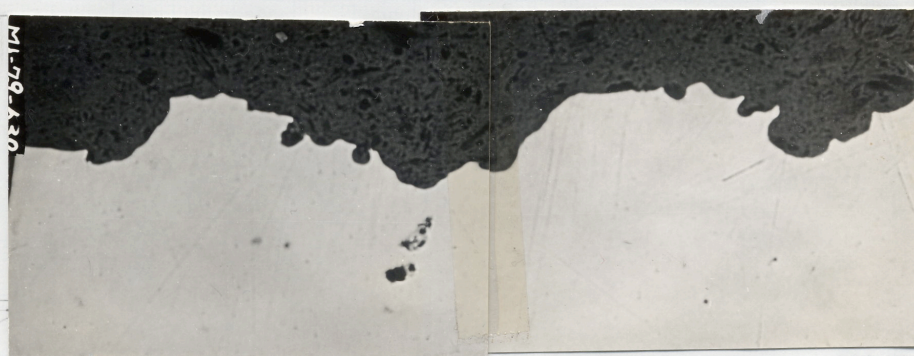
b) 矢印1地点の断面写真

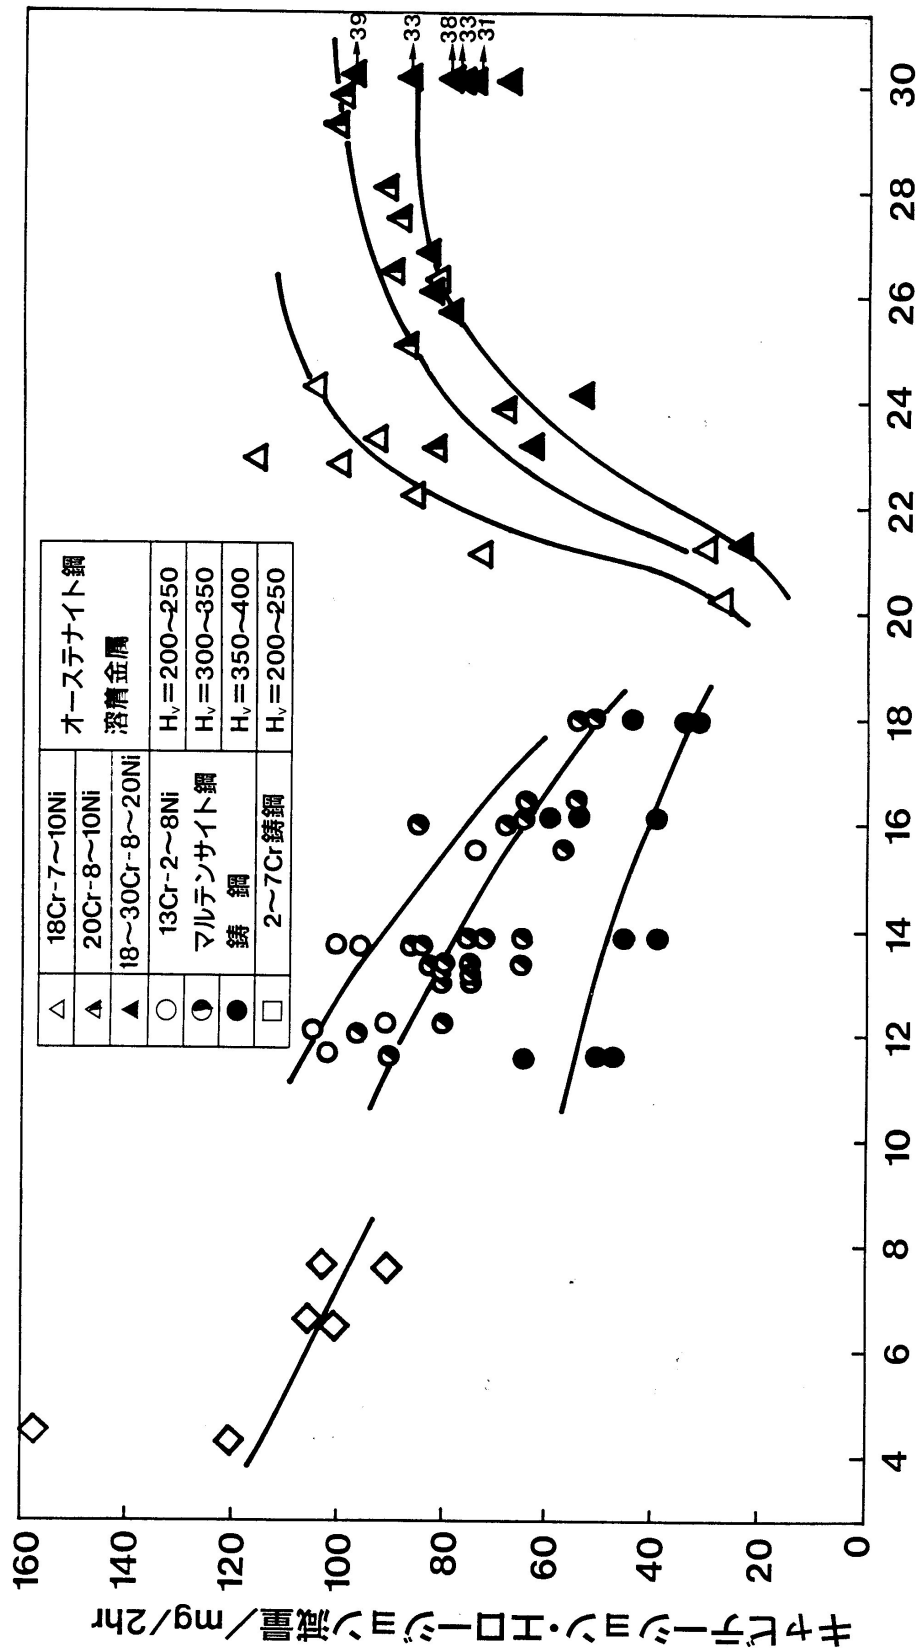
図2 海水ポンプ用各種構造材料のキャビテーション・エロージョン性

| <p>① 図2は海水ポンプ用各種構造物材料のキャビテーション・エロージョン性である。縦軸は電歪振動式キャビテーション試験における損傷量、横軸はオーステナイト相の安定性を示すNi当量である。Ni当量が16以下ではマルテンサイト相が安定、26以上ではオーステナイト相が安定、その中間ではオーステナイト相が冷間加工を受けることで高硬度な加工誘起マルテンサイト相を生成し、耐キャビテーション・エロージョン性の向上することが知られている。</p> <p>① 18~30Cr-7~20Ni鋼は、Ni当量が20あたりで加工誘起マルテンサイト相を生成しやすくなり、優れた耐キャビテーション・エロージョン性を示している。</p> <p>② ③このように見ると、同一規格鋼種においても、合金組成の僅かな違いにより耐キャビテーション・エロージョン性に大きな違いがあり、Ni当量を最適化することが重要であることが明らかである。</p> | | | | |
