| 整理番号<br><b>Ozaki-025</b> | 資料のタイトル：<br>海水中における可動翼ポンプ羽根の腐食疲労損傷 | | | |
| 失敗事例のタイトル：<br>腐食疲労破壊は各種欠陥が組合わされ発生する。 | | | 一次原因（材料要素）：主に鑄造欠陥、<br>腐食疲労 | |
| 機種：可動翼ポンプ<br>使用期間：数年間 | 部品：羽根車<br>寸法：全長～1000mm、肉厚 45mm | 鋼種：SC S13、ス<br>テンレス鑄鋼 | 使用環境：海水<br>水質： | |

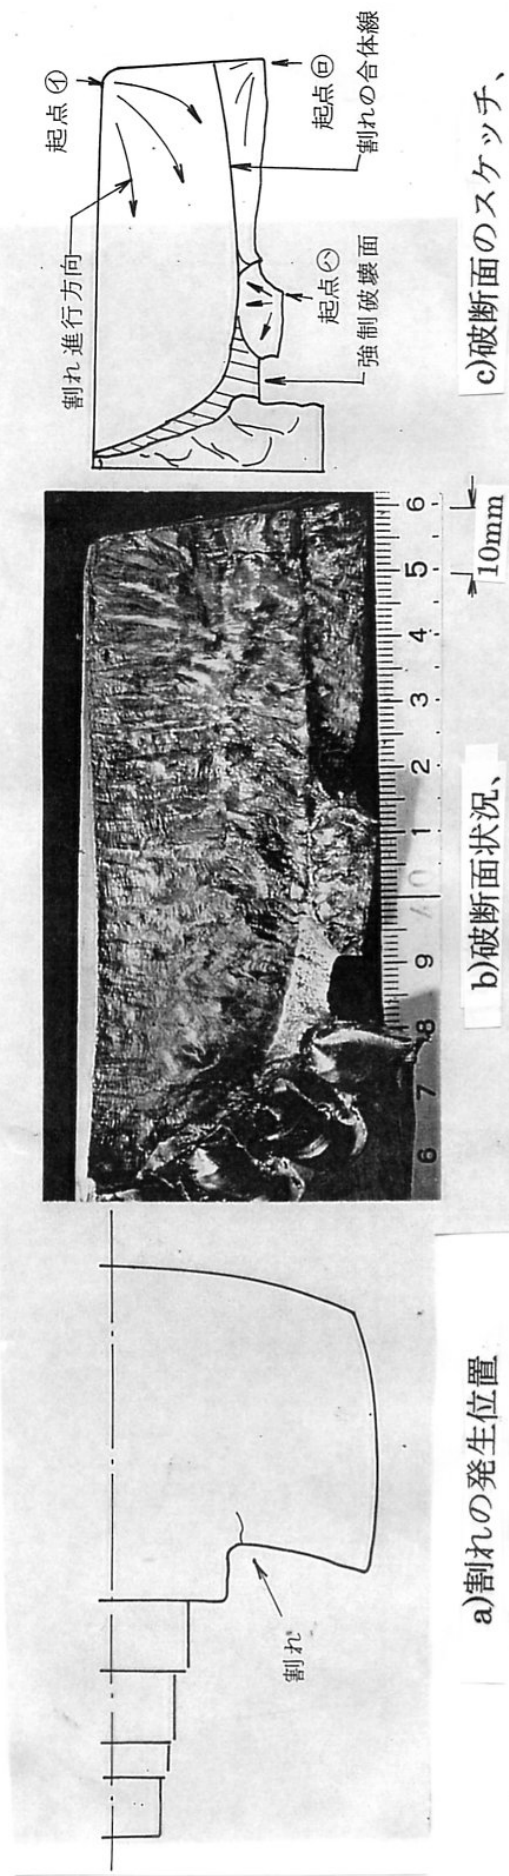
| <p>損傷発生時の状況：</p> <p>①図 1 は可動翼ポンプ羽根車の損傷状況である。a)図は割れ発生位置であり、割れは羽根コーナーの応力集中部より発生し、この地点の平均応力は 20MPa、応力繰返し数は 10%cycle 以上である。b)図は破断面状況、c)図はそのスケッチであり、割れは(イ)、(ロ)および(ハ)の 3 箇所より発生し、それぞれ扇形に進行し合体している。</p> <p>②割れ形態は主応力方向に直角で、枝分れが少なく直線的に進行しているのが特徴である。また、割れ起点を拡大観察すると、複雑形状の鑄造欠陥底より孔食が発生し、それに引続いて割れが発生している。</p> | | | | |
| <p>調査内容とその結果：</p> <p>①文献情報としては、3 %NaCl 溶液、SUS304 ステンレス鋼（圧延材）、応力繰返し速度 23Hz、応力繰返し数 10%cycle における腐食疲労強度は、～ 80MPa 程度であることが知られている。本損傷の実働応力はこの値の 1/4 と小さく、本損傷原因が単なる応力条件のみから説明できない。</p> <p>②一般に、腐食疲労強度は、a)部品のマクロ形状と表面状況、b)大型鑄鋼品固有の鑄造欠陥、成分偏析および熱処理不良、c)腐食孔の生成に基づく応力集中などに依存する。また、流体機械固有の実働応力変動も見逃せない。</p> <p>③このように見ると、本損傷はそれらが組合わされ大きな応力集中が生じ、割れが発生したものと思われる。特に、大型鑄造品に生じやすい鑄造欠陥（マイクロポロシティ）が重要な役割を果たした点が見逃せない。</p> | | | | |
| <p>損傷発生のシナリオ：</p> <p>①製品表面に当時から鑄造欠陥（マイクロポロシティ）が存在していた。②マイクロポロシティ底より孔食が発生・進行することで、応力集中が高まった。③応力集中が限界値に達した時点で腐食疲労割れが発生し、割れが進行することで部品破壊に到った。</p> | | | | |

図 1 海水環境で使用した可動翼ポンプ羽根車の腐食疲労損傷状況、

| <p>対策（損傷発生時にとられた対策あるいは現在とるべきと考えられる対策）：</p> <p>①本ケースの対策は材料変更が有効と思われる。すなわち、海水中における大型ステンレス鑄鋼は、上述の各種欠陥の発生が避け難く、腐食疲労強度が低下しやすい。その点、銅合金(Ni-Al-Bronze, Mn-Al-Bronze など)は、海水が強汚染していない限り局部腐食孔が生じ難く、腐食疲労強度の低下率が小さく信頼性が高い。</p> | | | | |
