| 整理番号<br><b>Ozaki-026</b> | 資料のタイトル：<br>海水機械構造物の溶接欠陥に基づく腐食疲労損傷 | | | |
| 失敗事例のタイトル：<br>.溶接欠陥は腐食孔および腐食疲労原因になる。 | | | 一次原因（材料要素）：溶接欠陥、腐食疲労 | |
| 機種：固定翼ポンプ<br>使用期間：十数年間 | 部品：羽根車<br>寸法：φ 800mm、 | 鋼種：SCS14、ステンレス鋳鋼 | 使用環境：海水<br>水質： | |

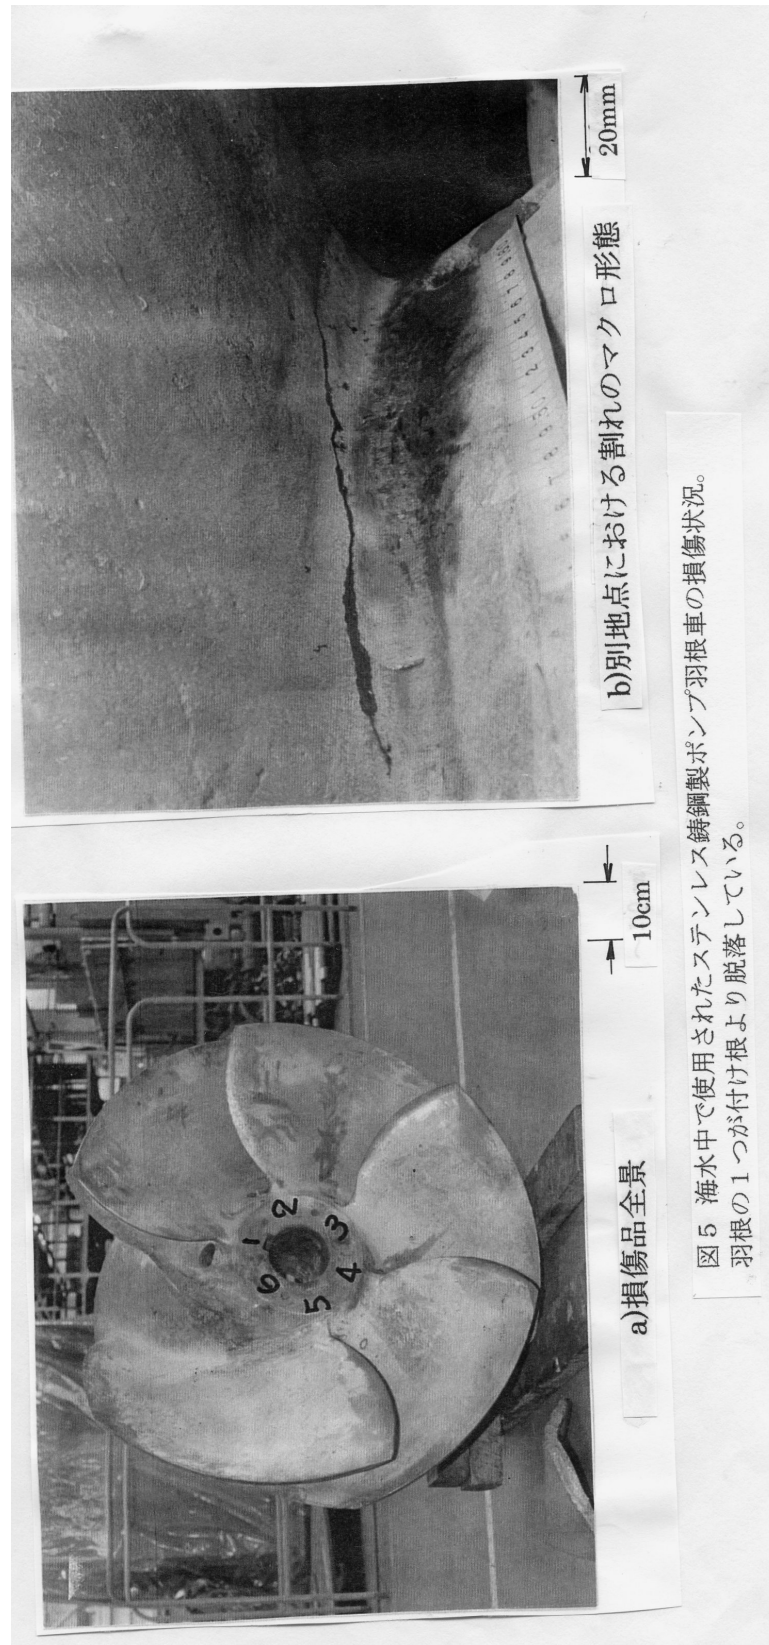
図 1

| <p>①図 1 は大型ポンプ羽根車の損傷状況である。a)図は損傷品全景であり、羽根の 1 枚が付根より脱落している。b)図は別地点における割れのマクロ形態であり、割れが羽根付根に沿って横方向に進行している…。</p> <p>②損傷の起点には複雑形状の割れが見られ、補修溶接時点に発生した溶接欠陥（高温割れ欠陥）と思われる。この微小な割れを起点として、その深部で腐食溶解が生じ、更に海水中で繰返し応力を受けることで、徐々に割れが進行し、最終的に大きな割れへと発展したものである。</p> <p>③本ポンプは十数年間安定して使用され、定期検査時点で発生した腐食孔を補修溶接後、再使用した結果、数年で本損傷に到ったものである。したがって、補修溶接した時点で重大な欠陥が付与されたものと推察される。</p> | | | | |
| <p>調査内容とその結果；</p> <p>①本損傷原因の直接原因は補修溶接時点における溶接欠陥と思われる。割れ形態から判断すると、100%オーステナイト相（δ フェライト含有量が 0%）の溶接棒を使用した場合に発生する高温割れと思われる。</p> <p>②一般に溶接欠陥は、海水中で孔食や隙間腐食の起点となりやすい。これらの欠陥が存在すれば、腐食発生地点をその地点に限定し局在化するので、最も不都合な腐食損傷となり、割れ起点に発展しやすいのであろう。</p> | | | | |
| <p>損傷発生のシナリオ：</p> <p>①本インペラは十数年間使用されてきた。その間に孔食が発生した。</p> <p>②その後、孔食を除去し補修溶接した。しかし、その溶接が不適切なため溶接欠陥が発生した。</p> <p>③溶接欠陥が残留した状態で再使用したので、溶接欠陥地点が腐食損傷し、除々に応力集中が高まった。</p> <p>④応力集中が限界に達した時点で腐食疲労割れが発生し、その後、割れが拡大進行した羽根が脱落した。</p> | | | | |

| <p>対策（損傷発生時にとられた対策あるいは現在とるべきと考えられる対策）：</p> <p>①本損傷対策は、健全な溶接作業および確実な溶接欠陥検査の実施である。</p> <p>②加えて羽根肉厚の増大、羽根付け根形状（フイレット）の改善、羽根車形状と動バランスなどにも注意が必要である。それらを総合させ若干の溶接欠陥が若干存在しても破壊の生じない手法を確立する必要がある。</p> | | | | |
