| S/N<br><b>CB0059028</b> | 資料の出典（資料名、著者、巻、号、頁）：<br>尾崎敏範、石川雄一、梶山雅男：海水機器の腐食—損傷とその対策、科学図書出版 p.174（2002） | | | 本資料の<br>作成者名<br>尾崎敏範 |
| 整理番号<br><b>Ozaki-028</b> | 資料のタイトル：<br>海水機械構造物における黄銅製弁体の脱亜鉛腐食損傷 | | | |
| 失敗事例のタイトル：.<br>海水中では黄銅に脱亜鉛腐食が生じやすい。 | | | 一次原因（材料要素）：合金組成不良、<br>局部腐食、選択腐食（脱アロイ）脱成分腐食 | |

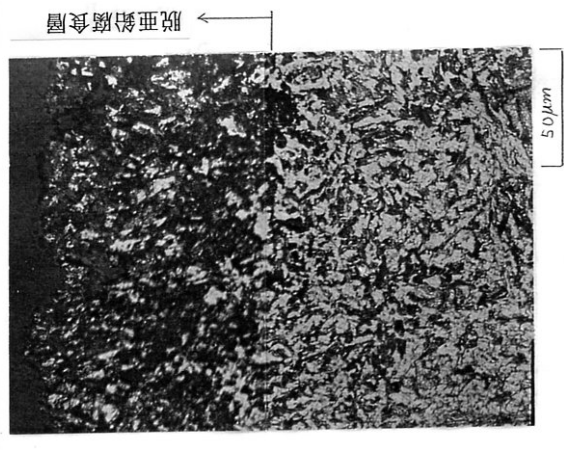
図1 海水環境で使用した黄銅製バルブ弁棒の腐食損傷状況、

| 損傷発生時の状況：<br>①図 1a)左方は、海水環境で使用した黄銅製バルブ弁体の弁棒であり、5 ヶ月間使用後、9 台中 6 台が破損した。本弁棒は外観上ほとんど減肉していないものの、外周部分は手で曲げると容易に破損する程度に脆化している。<br>②図 1a)右方はその断面金属写真であり、表面層がほぼ全面的に多孔質になっている。 | | | | |
| 調査内容とその結果<br>①図 1 b ) は損傷部分の断面写真である。表面より一定深さまで黒変色している。<br>②本地点より、小片試料を採取して化学分析した結果を図上方に示す。部品芯部の化学組成は 65%Cu-35%Zn 黄銅であるのに対し、外周部は 96%が Cu であり、合金成分の Zn,Fe,Pb がほとんど消失している。これは典型的な脱亜鉛腐食である。<br>③以上より、本損傷は Zn 含有量の多い 65Cu-35Zn 黄銅を海水環境で使用した為に発生した損傷と判断される。 | | | | |
| 損傷発生のシナリオ：<br>①機器設計段階において、誤って、海水用銅合金として 65Cu-35Zn 黄銅を選定した。<br>②一般に、Zn 含有量が 30%以上の黄銅は脱 Zn 腐食損傷が生じやすいことが知られており、常識どおり激しい腐食損傷が発生した。 | | | | |

b) 損傷部分の断面金属組織

| 対策（損傷発生時にとられた対策あるいは現在とるべきと考えられる対策）<br>①本損傷は材料選定ミスが原因と考えられる。よく知られているように、Zn 含有量の少ない黄銅（Zn<15%）あるいは、青銅を用いることで脱 Zn 腐食損傷は、効果的に抑制することが出来る。<br>②事実、Al 青銅に変更した結果、10 年間経過後も損傷に到っていない。 | | | | |
