| 整理番号<br><b>Ozaki-029</b> | 資料のタイトル：<br>海水機器における青銅製インペラの腐食疲労損傷 | | |
| 失敗事例のタイトル：.<br>青銅製インペラの腐食疲労損傷 | | | 一次原因（材料要素）：部品形状不良、<br>腐食疲労 |
| 機種：大型海水ポンプ<br>使用期間：数年間 | 部品：インペラ<br>寸法：φ 1000mm | 鋼種：Cu 基合金、BC2<br>鋳造品 | 使用環境：海水<br>水質：汚染海水 |

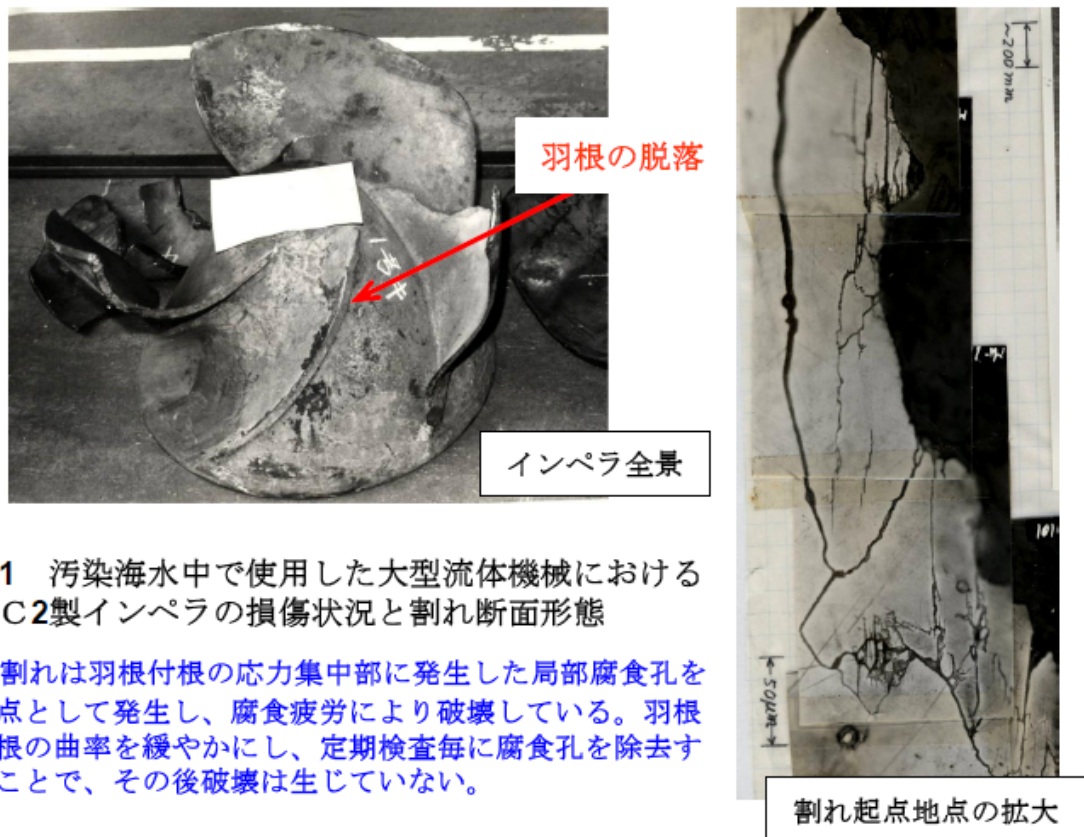
図1 汚染海水中で使用した大型流体機械におけるBC2製インペラの損傷状況と割れ断面形態

| 損傷発生時の状況：<br>①図 1 は BC2 製大型流体機械インペラの破損状況である。高濃度硫黄イオンを含有する汚染海水中で 8 年間使用した結果、羽根付根に発生した局部腐食孔を起点として割れが発生し、一部の羽根が脱落した。 | | | |
| 調査内容とその結果<br>①損傷品の合金組成や金属組織は規格を十分満足している。インペラ形状にも重大な欠陥は見当たらない。しかし、羽根付けの曲率（フィレット）が若干鋭く、腐食孔が生じれば応力集中の生じやすい形状であった。<br>②図 2 は代表的な海水構造物材料の腐食疲労特性である。何れの材料も応力繰返し数の増大に伴い疲労強度が単調に低下し、SUS316 鋼に比べ銅合金の勾配は長時間側で比較的穏やかな勾配を示している。この挙動は、おそらく銅合金がステンレス鋼に比べ局部腐食孔が生じ難いので、応力集中部が形成し難いためと思われる。<br>③一般に、海水構造物材料の腐食疲労強度は、チタンやインコネル 718 など腐食損傷を受けない材料が、大気中疲労強度とほぼ同じ 46～48kgf/mm <sup>2</sup> である。しかし、銅合金やステンレス鋼などの局部腐食損傷を受ける材料は、20～28kgf/mm <sup>2</sup> 程度まで低下している。そして、ステンレス鋼はその低下傾向が著しい。<br>④このように考えると、上記損傷は、a) 強汚染環境、b)汚染環境に弱い銅合金の使用、c)羽根形状不良と局部腐食孔の生成による応力集中、などが重畳した結果、発生したものと判断される。 | | | |

割れは羽根付根の応力集中部に発生した局部腐食孔を起点として発生し、腐食疲労により破壊している。羽根付根の曲率を緩やかにし、定期検査毎に腐食孔を除去することで、その後破壊は生じていない。

| 対策（損傷発生時にとられた対策あるいは現在とるべきと考えられる対策）<br>①腐食疲労を防止する為の合理的な設計法は見当たらない。実績ベースで試行錯誤しているのが現状である。<br>②本腐食損傷の場合は、羽根付けの曲率を緩やかに設計すると共に、定期点検毎に腐食孔発生地点をグラインダ研削除去しスムーズに仕上げることで応力集中を避ける手法が採られている。<br>③それらの手法を採用した結果、15 年間経過後も損傷に到っていない。 | | | |

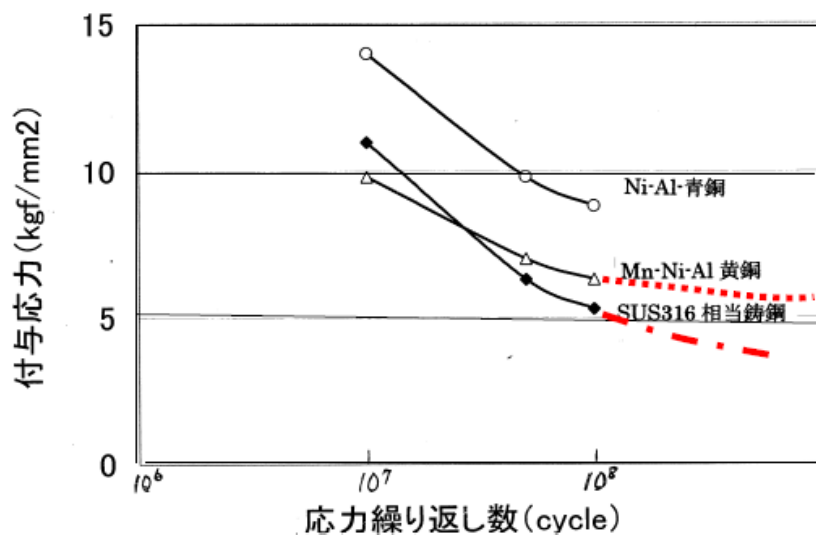
図2 海水中における流体機械軸材の腐食疲労特性

2種類の銅合金の腐食疲労強度は応力繰返し数に対し緩やかに低下する傾向を示しており、ステンレス鋼に比べ長時間側で比較的信頼性が高いと評価される。
