S/N	資料の出典（資料名、著者、巻、号、頁など）		本資料の 作成者名 尾崎
CB0059033	尾崎敏範、石川雄一：材料と環境、38,534(1989)		
整理番号 ozaki -0033	資料のタイトル： 13Cr系マルテンサイト系ステンレス鋼製ポンプ軸の折損		
失敗事例のタイトル： 鋭敏化あるいは高硬度 13Cr 鋼は割れ易い。		一次原因（材料要素）：鋭敏化、高硬度、 粒界応力腐食割れ、腐食疲労	
機種：高圧ポンプ、 使用期間：数年間	部品：ポンプ軸、スリーブ 寸法；	鋼種：13Cr、マルテンサ イト系ステンレス鋼	使用環境：高温純水 水質：高純度水
<p>損傷発生時の状況：</p> <p>①図1は、13Cr マルテンサイト系ステンレス鋼製ボイラー給水ポンプ軸に発生した割れである。a)は破断面、b)はその切断面、c)は孔食直下の破断面（粒界応力腐食割れ）、d)は平坦な割れ（腐食疲労）の拡大である。</p> <p>②本損傷は1mm程度の腐食孔を起点とし、粒界応力腐食割れ、それに続く腐食疲労により進行している。</p>			
<p>調査内容とその結果：</p> <p>①図2は上記部品の割れ発生寿命と材料硬さの関係である。材料硬さが Hv270～340 の鋭敏化材は短期間に割れが発生し、鋭敏化域を外れた低硬度域で寿命が延びているのが特徴である。したがって、本部品の損傷原因は、その破壊形態からも明らかなように、材料の鋭敏化に伴う粒界応力腐食割れと推測される。</p> <p>②図3は同一機種、同一鋼種で製作したスリーブ（摺動部材、Hv=450～550）に発生した割れ発生寿命と硬さの関係であり、この場合の割れ発生寿命は硬さ依存性が見られない。なお本部品では、表面に発生した微小な腐食孔（～0.1mm）を起点として脆性的（平坦な割れ）に割れが発生している。したがって、本部品の損傷原因は、破壊形態からも明らかなように高硬度材固有の孔食を起点とした水素脆化割れと判断される。</p>			
<p>損傷発生のシナリオ：</p> <p>①ポンプ軸における損傷ストーリーは、〔鋭敏化材の使用〕→〔孔食の発生と進行〕→〔粒界応力腐食割れ〕→〔腐食疲労割れ〕→〔軸破断〕、へと進行したものと推測される。</p> <p>②一方、スリーブの損傷ストーリーは、〔高硬度材の使用〕→〔孔食の発生と進行〕→〔水素脆化割れ〕→〔脆性破壊〕→〔スリーブ破断〕、へと進行したものと推測される。</p>

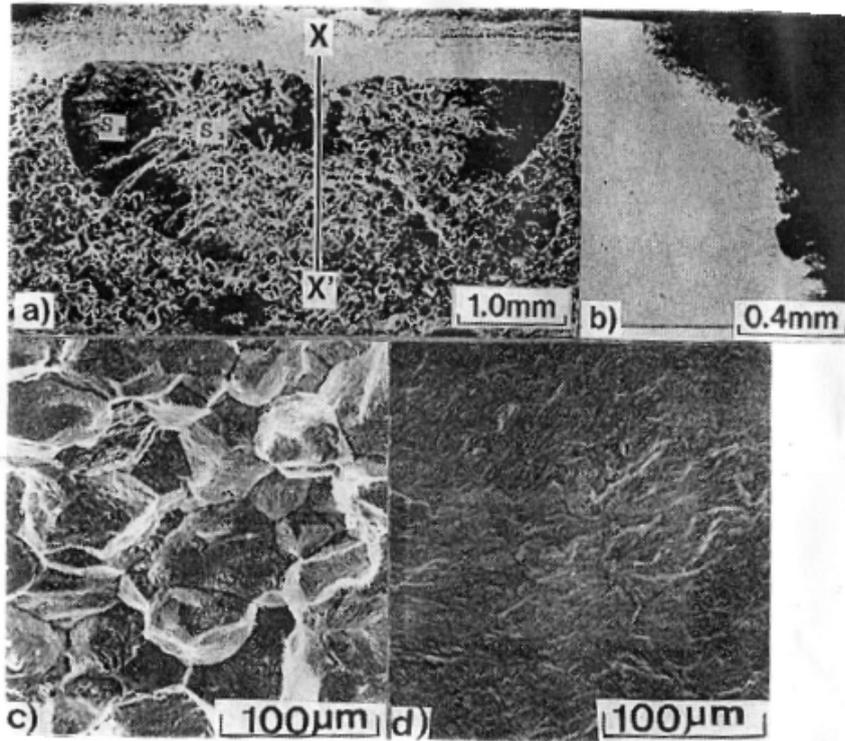
図1 13Crステンレス鋼製ポンプ軸材の破損状況、 a) 破断面、b) X-X'地点切断面、
c) 孔食直下の破断面(粒界応力腐食割れ)の拡大、d)平坦部分(腐食疲労)の拡大

<p>対策（損傷発生時にとられた対策あるいは現在とるべきと考えられる対策）：</p> <p>① 本機械構成では、使用環境条件と付与応力条件を変更することが困難であり、材料条件の変更が望ましい。</p> <p>②具体的なポンプ軸の折損防止策は、高温焼き戻しすることで鋭敏化を回避することが有効である。</p> <p>③スリーブの割れ防止には、摺動特性を確保する目的で低硬度に設定することが出来ない。したがって、摺動部品固有の突発的な摺動異常が生じないように部品構造の変更やメンテナンスを重視すべきである。</p>			
<p>教訓：</p> <p>13Cr系マルテンサイト系ステンレス鋼製部品は鋭敏化材の場合、粒界応力腐食割れが発生しやすい。一方、高硬度材の場合は水素脆化割れが発生しやすいので、共に熱処理条件と付与応力に配慮すべきである。</p>			
備考			
失敗の主要因		誰が判断した結果生じた失敗と考えられるか	
チェックボックス（を記入：複数可）		チェックボックス（直接作業者の場合、監督者の場合△を記入）	
	当時の技術レベルでは不可抗力	△	設計者
	情報伝達不備・不足	△	製作者 / 建設担当者
	担当者不勉強/教育不十分/意識不足		検査者
	指示ミス		使用者
	うっかり、ぼんやり	△	メンテナンス者
	その他		その他

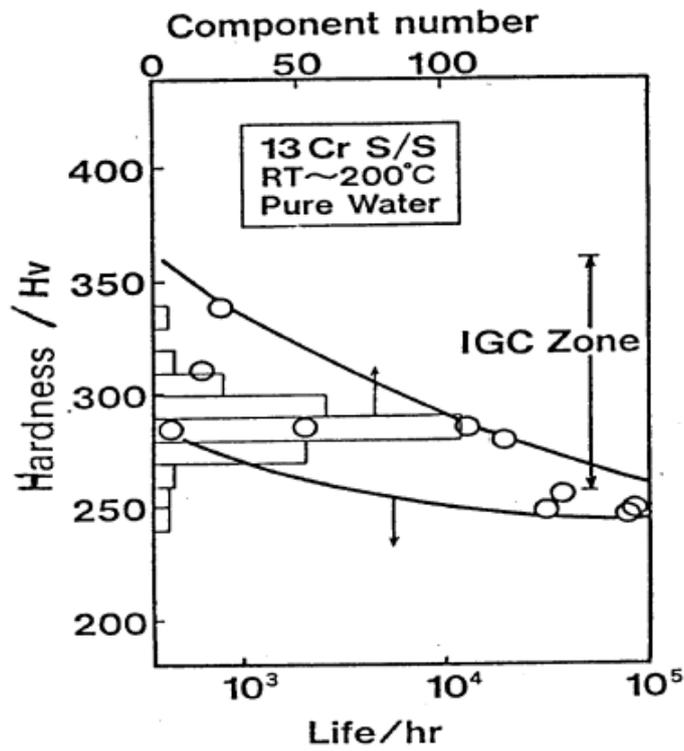
図2 13Crステンレス鋼製ポンプ軸材における破損寿命と材料硬さの関係
 図中の IGC Zone は鋭敏化材料の材料硬さ範囲

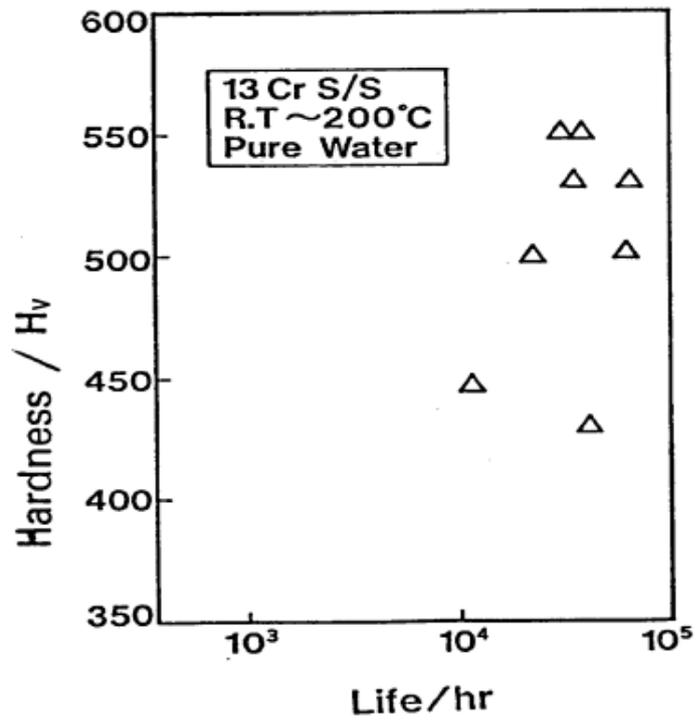
図3 13Crステンレス鋼製ポンプスリーブ（摺動材、高硬度）における破損寿命と材料硬さの関係
