| 整理番号<br>Ozaki-2003-1 | 資料のタイトル:<br>炭素鋼製焼鈍炉体の硝酸塩応力腐食割れ損傷 | | |
| 失敗事例のタイトル:<br>有機窒素化合物を取り扱う焼鈍炉における炭素鋼板の硝酸塩応力腐食割れ<br>損傷 | | | 一次原因(材料要素):<br>硝酸塩応力腐食割れ、硝酸塩 SCC |

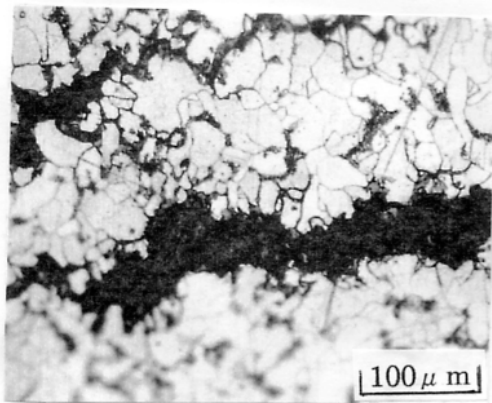
| 損傷発生時の状況:<br>① ポリイミド樹脂を溶剤 NMP(n-methyl-2-pyrrolidone)に溶解し部品へ塗布する焼鈍炉を製作した。1 年余運転後、炉体に使用した炭素鋼板に無数の複雑形状の割れが生じ、一部が貫通割れとなりガス漏れに到った。<br>② 割れは、炉内部表面より発生し、板外部方向に進行して板厚を貫通した。割れの微細形態は図 1 に示す如く典型的な粒界割れである。 | | | |
| 調査内容とその結果: 上記損傷品の調査結果を以下に示す。<br>① 割れが発生した炭素鋼板は、SS41 相当の C=0.06%、700℃焼鈍材であった。これは、耐硝酸塩応力腐食割れ性を有すとされる、C>0.2%、300~600℃中間熱処理材から逸脱している <sup>1)</sup> 。<br>② 鋼板付着ダストを分析すると硝酸イオンが数百 ppm 前後が検出された。これは、ポリイミド樹脂あるいは NMP が熱分解・酸化されて形成したものと推測される。硝酸イオンが形成される環境条件は未検討である。<br>③ 焼鈍炉体は溶接構造物であり残留応力が存在する。また、使用段階での熱応力も大きいものと推定される。 | | | |
| 損傷発生のシナリオ:<br>① 上述の損傷形態および使用部品の材料、環境および付与応力の各因子は、硝酸塩応力腐食割れの発生条件を満足しているものと判断される <sup>1)</sup> 。その結果、応力腐食割れが発生したものと推測される。<br>② 従来、炭素鋼の硝酸塩応力腐食割れ発生環境は、硝酸製造装置、大気中使用する裸鋼線、油井鋼管、硝酸塩を含有する放射性廃棄物、外燃式熱風炉(1300℃以上に加熱)、などが知られていた。しかし、有機窒素化合物を取り扱う焼鈍炉中に高濃度の硝酸塩が形成・蓄積されとの認識が不十分であった。 | | | |

a) 割れの断面写真

| 対策(損傷発生時にとられた対策あるいは現在とるべきと考えられる対策):<br>① 上記損傷を防止するには、使用材料の変更が実用的と思われる。すなわち、C>0.2%、300~600℃中間熱処理した炭素鋼を使用することで、本損傷は実質的に防止しえるものと推測される。なお、将来は、有機窒素化合物から硝酸塩が生成する環境条件を検討し、その回避環境を模索することも検討すべきである。 | | | |

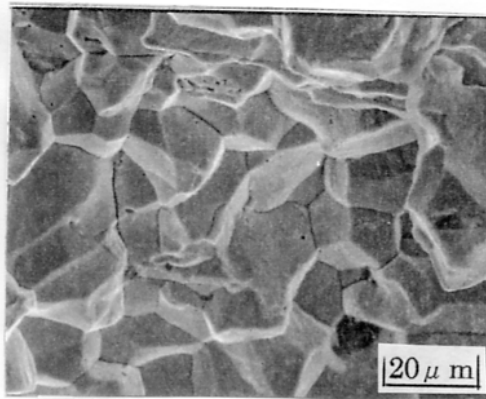
b) 割れの SEM 写真
