S/N CB0059038	資料の出典(資料名、著者、巻、号、頁): 尾崎敏範、他:海水機器の腐食、技術評論社、p.113(2002)		本資料の作 成者名 尾崎敏範
整理番号 Ozaki-2003-5	資料のタイトル: 化学プロセス液中における軸材の塩化物応力腐食割れ		
失敗事例のタイトル: 化学プロセス液中における軸材の塩化物応力腐食割れ損傷		一次原因(材料要素): 塩化物応力腐食割れ+疲労破壊	
機種:回転機械 使用期間:1年間余	部品:軸材 寸法:	鋼種:SUS304、オーステ ナイト系ステンレス鋼 硬さ:	使用環境:化学プロセス液 水質:詳細不明
<p>損傷発生時の状況:</p> <p>図1は化学プロセス液中で使用された SUS304 鋼製軸材に発生した応力腐食割れ損傷である。a)は折損軸材の外観であり、応力腐食割れがキー溝コーナを起点として発生し、その後、疲労により割れが円周状に進行し、最終的に軸折損に到っている。b)は割れ起点近傍における断面形態であり、粒内応力腐食割れが見られる。</p>			
<p>調査内容とその結果:</p> <p>一般に、ステンレス鋼構造物における応力腐食割れ損傷は、孔食、全面腐食、粒界腐食などを抑え最も発生頻度が高く、原子力産業、化学工業など様々な機械装置・部品に発生することが知られている【文献1、2】。</p> <p>ここで、応力腐食割れ損傷の発生環境は、強腐食性環境ばかりではなく比較的緩やかな環境中においても発生することが知られている。しかし、塩化物環境を除けば、定量的な割れ発生環境条件は必ずしも十分把握されているとは言い難いのが実情である【文献3、4】。</p> <p>上記軸材の折損損傷は、取扱い化学プロセス液組成が顧客より厳密に知らされることなく、一般的腐食性のみが強調された結果、比較的耐食性に優れた SUS304 オーステナイト系ステンレス鋼を選定した結果、塩化物応力腐食割れが発生し、その割れを起点として疲労破壊したものと思われる。</p>			
<p>損傷発生のシナリオ:</p> <p>① 化学プロセス液の組成が不明なまま、軸材として SUS304 鋼を選定。 ② 塩化物応力腐食割れが発生、 ③ 応力腐食割れを起点として、疲労破壊が進行し、軸が折損。</p>

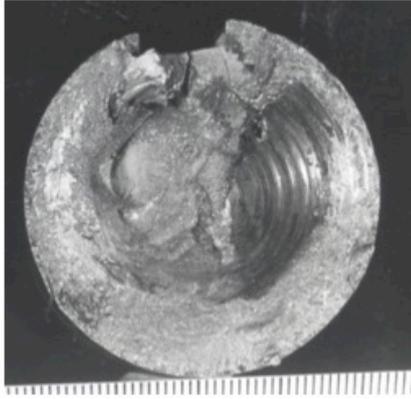
a)折損軸材の外観

図1、化学プロセス液中で使用されたSUS304鋼製
軸材の応力腐食割れ損傷

<p>対策(損傷発生時にとられた対策あるいは現在とるべきと考えられる対策):</p> <p>応力腐食割れ損傷を防止するには、応力、材料、環境のいずれかを割れ抑制方向に移動することが必要である。一般には、応力条件と環境条件の変更が困難な場合が多いので、使用材料を割れ感受性の低い材料に変更することが実用的である。具体的には、SUS304に換えて高Ni合金のSUS310、SUSXM15J1、あるいは塩化物環境中で割れ感受性が高いオーステナイト系ステンレス鋼に代えてSUS444などのフェライト系ステンレス鋼、あるいはマルテンサイト系ステンレス鋼を選択することも有効である。ただし、これらは耐食性が低い。</p> <p>応力については、付与外力の低減や残留応力の低減を目的としてショットピーニングなどが有効な場合がある。しかし、これらの手法に過大な期待は出来ない。</p> <p>腐食環境の緩和は腐食性成分濃度低減や使用温度の低下などが好ましい。また、電気防食や異種金属接触腐食に基づく部品材料の選択なども有効である。</p>			
<p>教訓:機器設計には、顧客より取扱い液組成や使用条件を詳細に入手し、万全を計る必要がある。</p>			
<p>備考 1)金子智他:腐食と対策事例集、腐食防食協会、p.233(1985) 2)日本プラントメンテナンス協会編:防錆・防食技術、p.152(1992) 3)小若正倫:金属の腐食損傷と防食技術、アグネ承風社、p.321(2000) 4)腐食防食協会編:腐食防食データブック、丸善、p.214、215、223~225、308~313(1995)</p>			
失敗の主要因		誰が判断した結果生じた失敗と考えられるか	
チェックボックス(○を記入:複数可)		チェックボックス(直接作業者の場合○、監督者の場合△を記入)	
<input type="checkbox"/>	当時の技術レベルでは不可抗力	<input type="checkbox"/>	設計者
<input type="checkbox"/>	情報伝達不備・不足		製作者 / 建設担当者
	担当者不勉強/教育不十分/意識不足		検査者

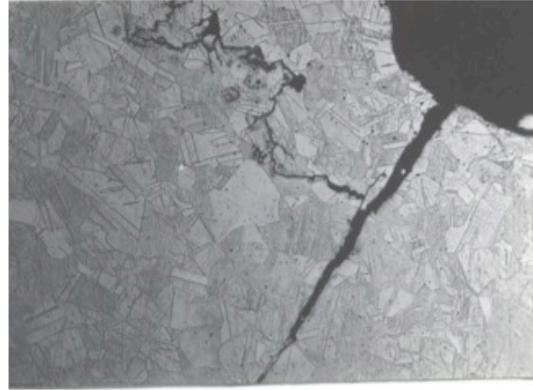
b)割れ起点地点の断面組織
