| 整理番号<br>SIN-044 | 資料のタイトル<br>②水添脱硫装置反応塔破裂事故 | | |
| 失敗事例のタイトル<br>高温高压水素ガス中での異材溶接剥離・水素侵食による圧力容器破裂 | | | 一次原因（材料要素）<br>脆性破壊・異材溶接継手剥離・水<br>素侵食 |
| 機種<br>石油精製プラント・水添脱硫<br>装置反応塔 | 部品<br>反応塔壁<br>（圧延クラッド付き） | 材料<br>C1/2Mo 鋼=SB46M 相当、<br>低合金鋼、13Cr-Al 鋼、<br>フェライト系ステン<br>レス鋼 | 概略の寸法<br>2,286ID x 89t x 8,560H |

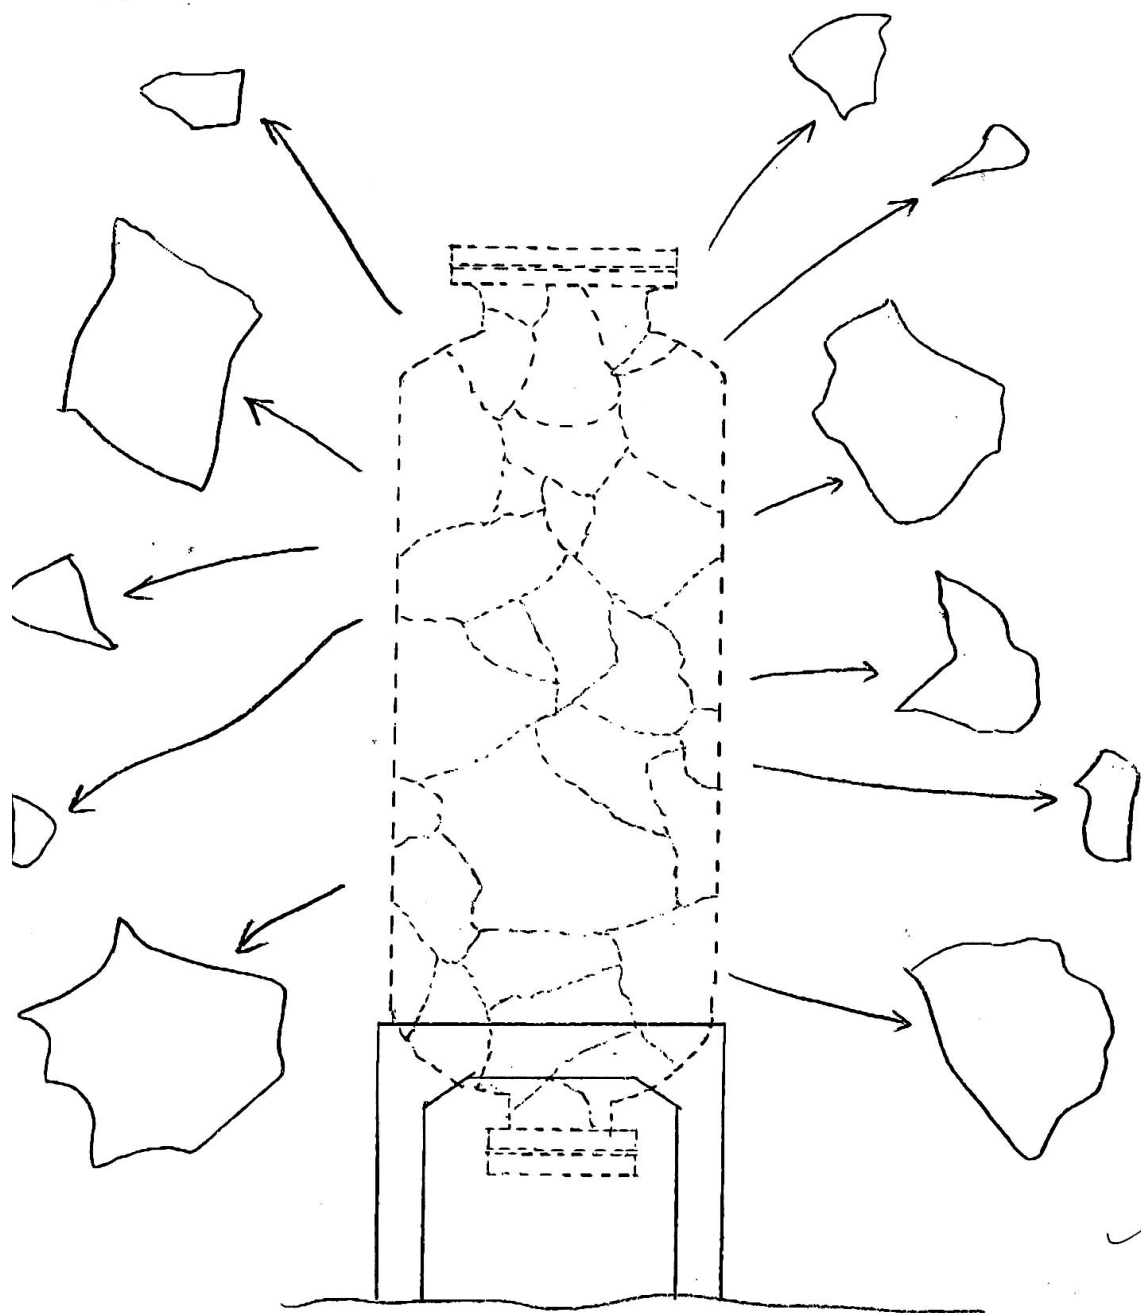
事例番号：SIN-044

| 損傷発生時の状況<br>18 年間稼動してきた軽油・ナフサ・灯油の水添脱硫反応塔（9,000BPD，運転圧力：～50kgf/cm2=水素分圧：～39kgf/cm2，<br>運転温度：～350℃）が、定修後再稼動前の N2 ガスによる漏れテスト中に破裂した。大小 44 の破片（最重片：4,600kg）<br>になって最大飛距離 115m までの範囲に飛散し、周辺機器・配管・構造物に甚大な損害を与えた。深夜であったため、人<br>的被害はなかった。 | | | |
| 調査内容とその結果<br>塔壁の耐圧材料 C1/2Mo 鋼（ASTM A204-61 Gr. A, F. B. Q.）は、製作時（1959 年）においては設計条件（65kgf/cm2=水素<br>分圧 51kgf/cm2，454℃）も Nelson 線図（API 941）の安全域にあった。その後線図が改定されたが、運転条件は事故<br>時にも当時の Nelson 線図（1977 年版 API 941）の安全域であった。ただし、その後’77 版の安全域において C1/2Mo 鋼<br>の水素侵食事例が次々と報告されたため再度改定が行われ、’90 版では本運転条件は危険域に入った。<br>割れ開始箇所は製作時に行われた内面の溶接補修部であり（欠陥のグラインダー除去後溶接盛り）、補修溶接金属（D309）<br>と C1/2Mo 鋼母材とが剥離しており、更に剥離面から壁外面方向に進展したクラックが存在していた。<br>使用された耐圧材料の化学組成、引張強度は C1/2Mo 鋼の規格を満足していた。ただし、シャルピー衝撃値は低く、延性・<br>脆性遷移温度域が広がった。<br>稼動開始後 9 年間（～1971 年）は、毎年 の定修点検時に目視検査・浸透探傷試験・磁粉探傷試験・スンプ試験<br>・定点肉厚測定を行っていたが、それ以降事故発生までは目視検査のみしか行っていなかった。また、検査の重点は、<br>ノズル取付溶接線・ライニングに置かれていた。 | | | |
| 損傷発生のシナリオ<br>高温高压水素ガス雰囲気中で長年にわたって起動・停止を繰り返しながら使用されたため、溶接補修部で異材継手（フ<br>ェライト鋼・オーステナイト鋼）の剥離が起った。同時に、C1/2Mo 鋼の水素侵食が進み、耐圧壁内部に欠陥が発生・拡<br>大した。その結果、漏れテスト時の条件（推定壁温：約 13℃）でクラック先端の応力拡大係数が破壊靱性値に達し破裂<br>した。 | | | |

| 対策（損傷発生時にとられた対策あるいは現在とるべきと考えられる対策）<br>新作機器に対しては、高温高压水素ガス雰囲気での C1/2Mo 鋼の使用範囲を見直す（API で実施し、既に周知徹底されて<br>いる）。また、欠陥の補修などに異材溶接を採用しない。<br>既存機器については、使用条件をレビューし直し、適切な対策をとる。例えば、検査方法に内部欠陥を発見するための<br>超音波検査を加える、など。 | | | |
