| 整理番号<br>5 | 資料のタイトル<br>冷凍機銅チューブの蟻の巣腐食 | | | |
| 失敗事例のタイトル<br>冷凍機の Cu チューブに生じた蟻の巣腐食 | | | 一次原因（材料要素）<br>蟻の巣腐食、局部腐食 | |
| 機種<br>冷凍機、吸収式冷凍機 | 部品<br>チューブ | 材料<br>低 P 脱酸素銅シームレス管、<br>Cu(JISH3300,C1201T) | 概略の寸法<br>22.3 φ × 0.7t | |

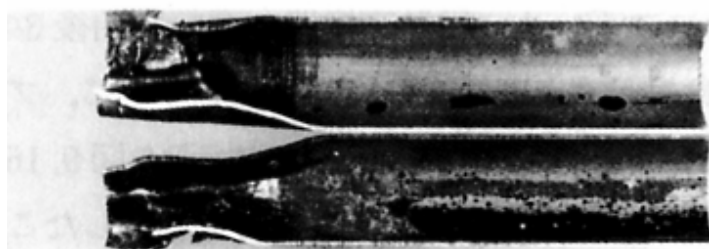
| 調査内容とその結果<br>(1)外観観察：チューブを抜管し観察した結果、内面に黒いスケールが見られ、この下で腐食を生じていた。<br>(2)断面顕微鏡観察：複雑な経路をたどる深い孔食がみられた。<br>(3)スケールの EPMA 分析：Cu および O を主成分とし、若干の C と S が検出された。<br>(4)これより典型的な蟻の巣腐食と判断された。 | | | | |
| 損傷発生のシナリオ<br>Cu チューブの製造時、潤滑油または脱脂洗浄剤などの有機物が付着し、その分解生成物である有機酸により、保管中に腐食が生じたと推定した。 | | | | |

図 9.14 チューブ内面の状況

| 対策（損傷発生時にとられた対策あるいは現在とるべきと考えられる対策）<br>更新にあたりチューブ内面のスケール除去を徹底することとした。なお、受領後すぐに使用を開始すればこの腐食の顕在化は防げると判断している。 | | | | |

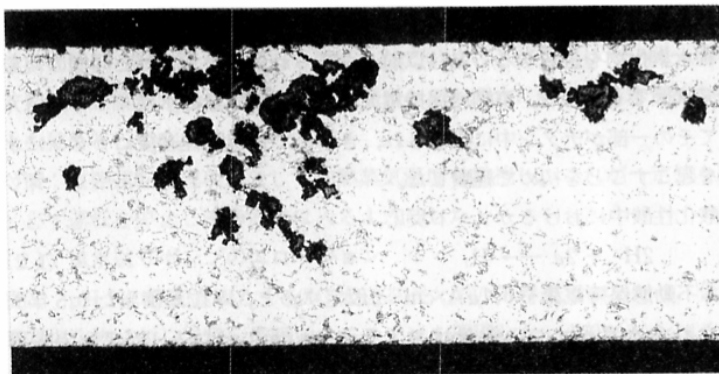
図 9.15 腐食部断面の顕微鏡観察結果
