| 整理番号<br>6 4 | | 資料のタイトル<br>Ni-Cu 合金製熱交換器チューブの微生物腐食 | | |
| 失敗事例のタイトル<br>モネルメタル製熱交換チューブの冷却水側からの微生物腐食による孔あき | | | 一次原因（材料要素）<br>微生物腐食 | |
| 機種<br>コンデンサー用多管式熱交換器、固定管板式 | 部品<br>チューブ | 材料<br>モネルメタル (JIS H4552, NiCuT)、Ni 合金、シームレスチューブ | 概略の寸法<br>2mmt | |

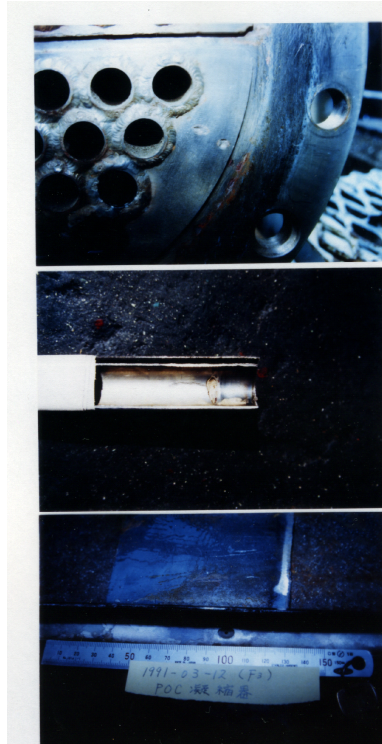
## 熱交換器の腐食事例(6)

| <b>損傷発生時の状況</b><br>上記熱交換が運転開始後 3 年で腐食による孔あきを生じた。腐食はチューブおよびチューブプレートの冷却水側から生じ、プロセスガスおよびその凝縮液側には全く認められなかった。腐食は開口部の大きい局部腐食で、堆積物の下で生じていた。腐食孔の一部は孔食状に貫通していた。 | | | | |
| <b>調査内容とその結果</b><br>プロセス液は禁水生物質で、万一の場合、水がプロセス液側に洩れこむことがないように系に対して負圧になるようサクション方式で送水されていた。そのため管内流速が 0.26m/sec と非常に遅く、夏季にはスラッジの堆積による伝熱効率の低下があった。冷却水は湖水を原水とする淡水で塩化物イオン 5ppm、硫酸イオン 9.6ppm と純度が高い。耐海水材料として実績の多いモネルが塩化物局部腐食を起こすことはあり得ない。管内流速が遅くスラッジの堆積があったこと、孔食が塩化物による場合と異なり開口部の大きな形状であったこと、などから硫酸塩還元菌による微生物腐食と断定した。 | | | | |
| <b>損傷発生のシナリオ</b><br>禁水性物質に配慮して冷却水側を負圧にする運転条件を設定したため管内流速が著しく遅くなり、管内にスラッジが堆積した。この下で硫酸塩還元菌が繁殖し、モネルの局部腐食を促進した。 | | | | |

| <b>対策（損傷発生時にとられた対策あるいは現在とるべきと考えられる対策）</b><br>ポンプ圧送によって管内流速を上げる方法がとれないので、スラッジ洗浄を強化し管内に堆積させないようにした。これにより同種腐食は完全に防止できた。 | | | | |
