| 整理番号<br>6 6 | | 資料のタイトル<br>残留応力による圧力容器の応力腐食割れ | | | |
| 失敗事例のタイトル<br>冷間スピニング加工によって生ずる残留応力による応力腐食割れ | | | | 一次原因（材料要素）<br>応力腐食割れ、塩化物応力腐食割れ | |
| 機種<br>圧力容器、高压液相 | | 部品<br>缶体上部鏡/胴板溶接部 | | 材料<br>SUS304L、オーステナイト系ステンレス鋼 | |

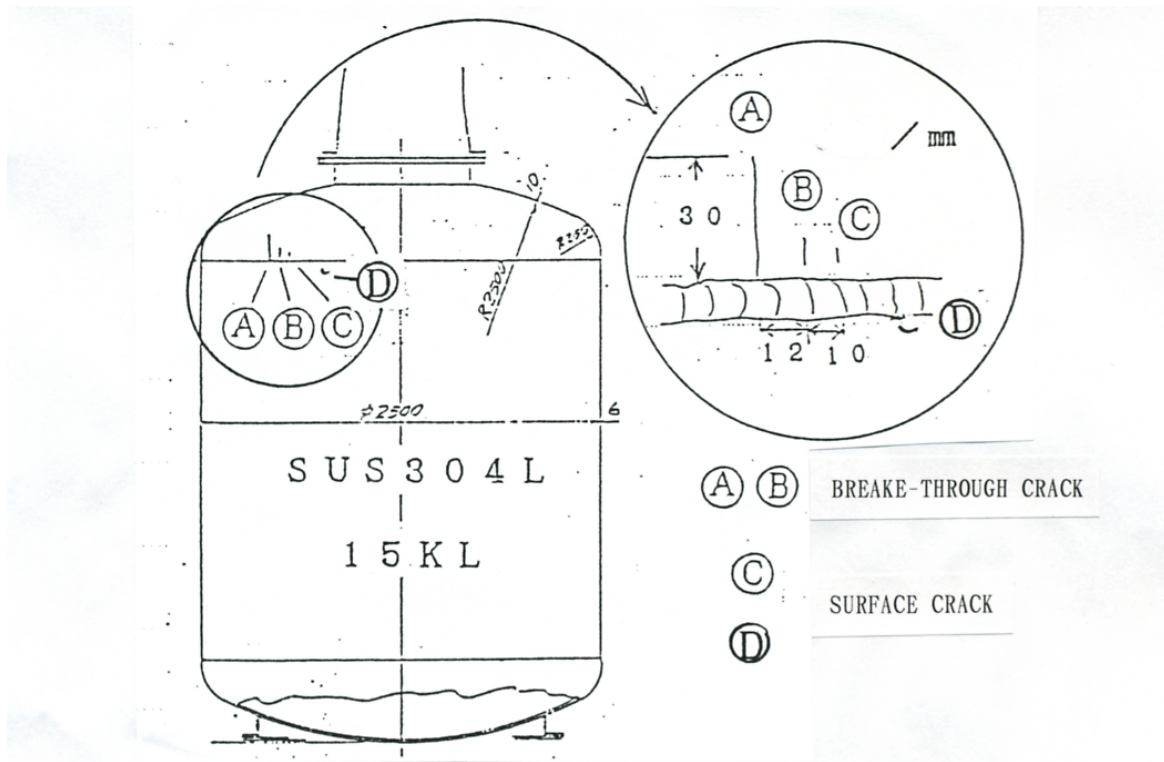
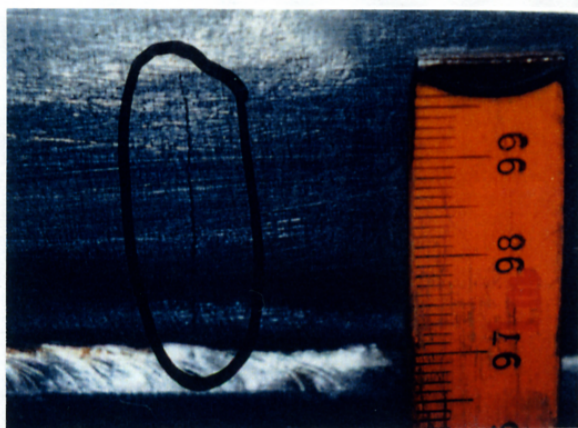
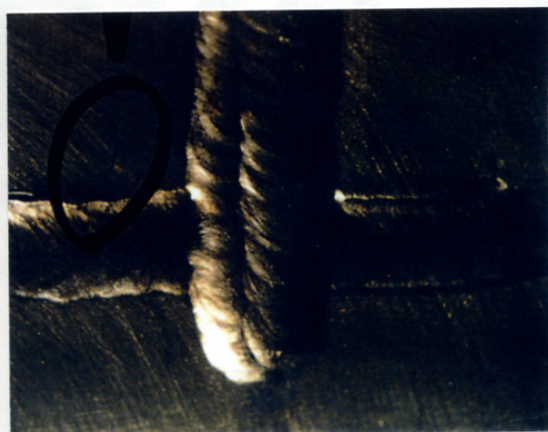
| <b>損傷発生時の状況</b><br>内容積 15KL の圧力容器（SUS304L 製）の上部鏡/胴板溶接線に使用開始後 17 年で応力腐食割れを生じた。 | | | | | |
| <b>調査内容とその結果</b><br>割れは溶接線に直角に鏡板側にだけ見られ、胴板側へは進展していない。縦方向溶接などその他の溶接線にも割れはなかった。使用条件：pH 6、Cl <sup>-</sup> 1%、温度：通常は 34℃だが数日に 1 回、1 時間ほど 110℃の高温に加熱される。鏡板は冷間スピニング加工により成形され、その後の応力除去焼鈍は実施されていなかった。溶接後の全体焼鈍も実施されていない。 | | | | | |
| <b>損傷発生のシナリオ</b><br>スピニングにより冷間加工された鏡板周縁部の残留応力が大きく、これに溶接の残留応力が加わって、この部分のトータル残留応力が割れ発生の限界を超えた。なお下部鏡の対応する部分に割れが見られないのは、高温加熱時の気相部に発生する揮発性有機酸が割れ因子として関与していると推定される。 | | | | | |

Figure - Stress corrosion cracking occurred in seed fermentor.

| <b>対策（損傷発生時にとられた対策あるいは現在とるべきと考えられる対策）</b><br>割れ部を研削、除去後溶接補修を行い、鏡/胴板間の溶接線全周に対し現場焼鈍を実施した。 | | | | | |
