| 整理番号<br>SUZ-033 | | 資料のタイトル<br>SUS316 製熱風炉コニカルプレート の 損傷原因解析結果 | | |
| 失敗事例のタイトル<br>燃焼ガスの流路変更により発生した SUS316 製コニカルプレート の 浸炭および酸化損傷 | | | 一次原因（材料要素）<br>浸炭 | |
| 機種<br>熱風炉、乾燥機、直接過熱式 | 部品<br>燃焼ガス整流用コニカルプレート | 材料<br>SUS316、オーステナイト系ステンレス鋼 | 概略の寸法<br>750φ、3mmt | |

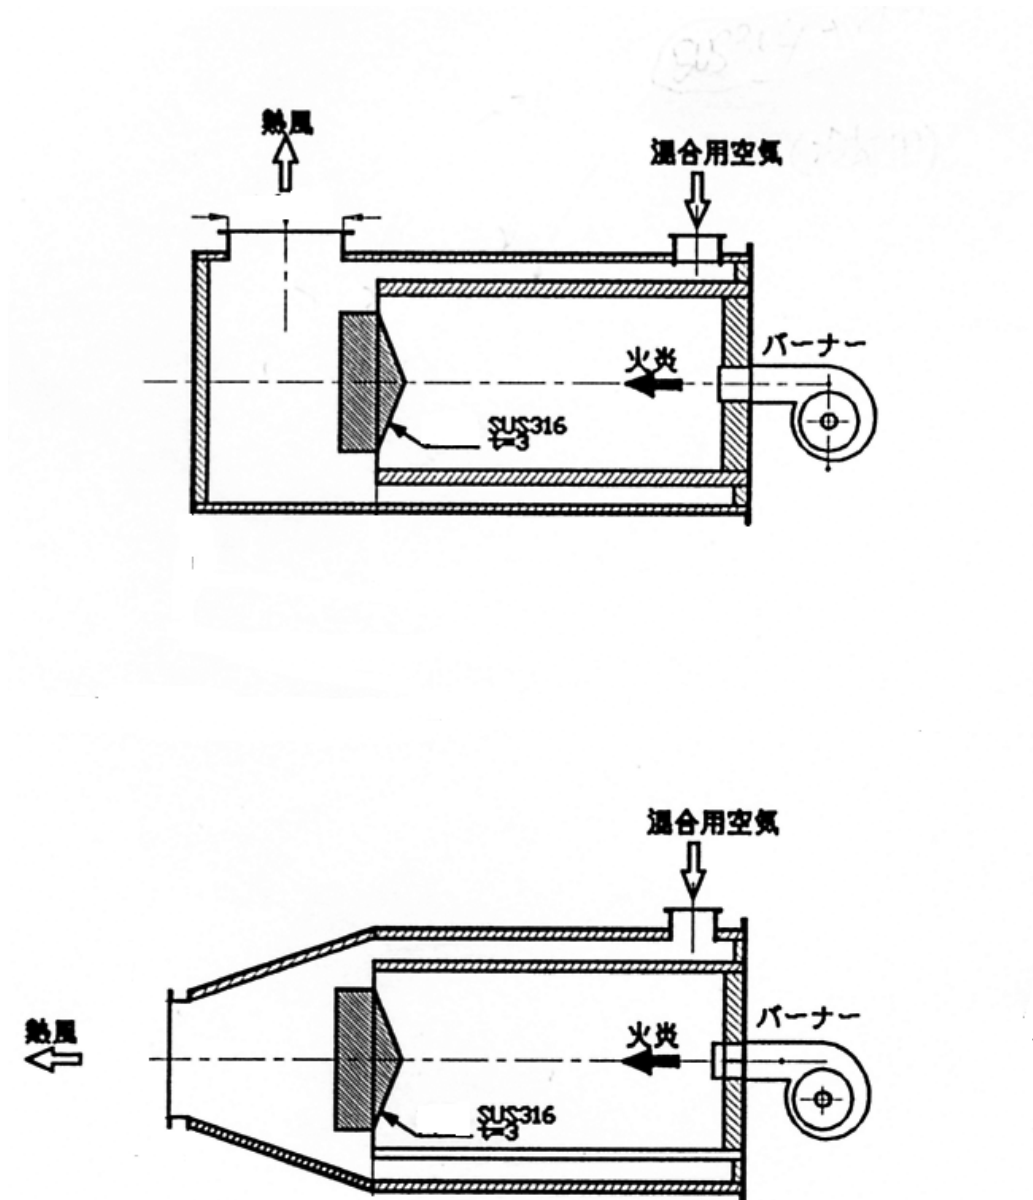
| <b>損傷発生時の状況</b><br>すでに多数の実績を有する据え置き型熱風炉を可搬型に設計変更することになり、設置スペースの関係で火炎室の形状を燃焼ガス整流用コニカルプレート以降で 90° 曲げる改造を実施した。これを使用開始して約 1 ヶ月経過後、コニカルプレートの下部（燃焼ガス流路に対し外角側）がボロボロになり白っぽい粉状または小さなかけら状になって直下に落ちていた。燃焼ガス温度：通常 400℃(max.470℃)。燃料：灯油(50～100kg/hr)。 | | | | |
| <b>損傷発生のシナリオ</b><br>燃焼ガスの流路をストレート型から 90° 曲げたことにより片流が生じ、曲がり角の内側のコニカルプレートに還元性燃焼ガスが直接触れる状態になった。このため浸炭性ガスのステンレス鋼の内部への吸着と内部への拡散が生じ、クロムカーバイドを生成して耐酸化性が低下、異常酸化が加速されてメタルダスティングに至った。 | | | | |

図 1- 熱風炉の形状（上：改造後、下：改造前）

| <b>対策（損傷発生時にとられた対策あるいは現在とるべきと考えられる対策）</b><br>スペースの関係で設計変更ができないので材質変更で対処、耐浸炭性にすぐれている Ni 基超合金に材質変更した。 | | | | |

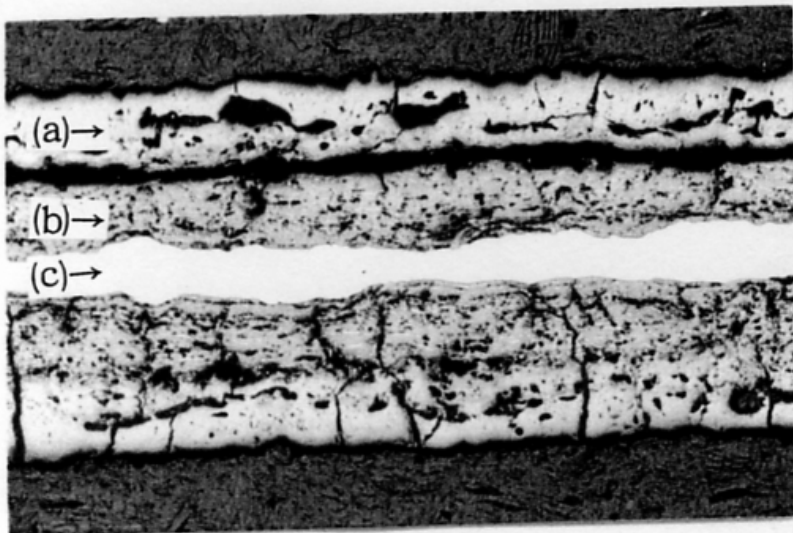
| <b>調査内容とその結果</b><br>落下していた粉状の腐食生成物は典型的なメタルダスティングの様相を呈していた。かけら状の破片のマイクロ観察結果、表面は酸化スケールで覆われ一部はすべて酸化されつくしていた。酸化スケールは 2 層に分かれ外側は黒っぽい酸化スケール、内側はメタルが混じった白っぽい酸化スケールとなっていた。EDS 分析結果、金属/酸化スケール界面付近の析出物に C および Cr の濃化が見られた。 | | | | |

(a) 酸化スケール (外側)、(b) 酸化スケール (内側)  
(c) 残存金属

写真 1- サンプル断面 (50 倍)
