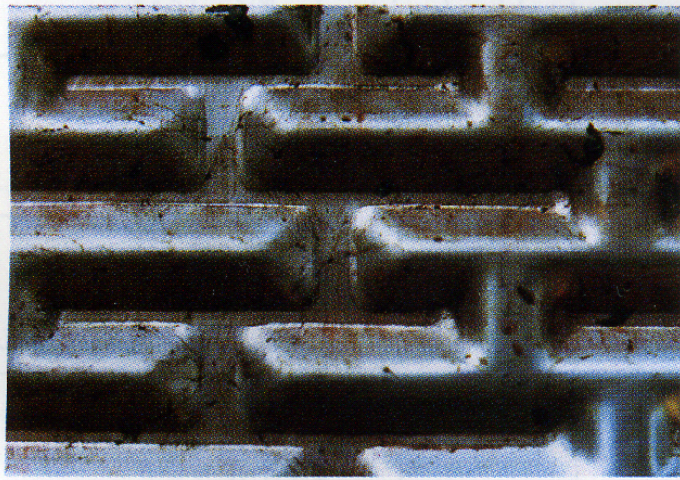
写真 1 プレート熱交換器に生じた応力腐食割れの状況
