CB0056043	資料の出典（資料名、著者、巻、号、頁など） 鉄と鋼、山辺稔他、Vol.72、No.9、1399(1986).		本資料の 作成者名  鈴木紹夫																								
整理番号 SUZ-043	資料のタイトル 汎用ステンレス鋼の成分分布の最近の動向																										
失敗事例のタイトル 耐食成分含有量低下による反応槽の孔食発生			一次原因（材料要素） 孔食、局部腐食																								
機種 反応槽、攪拌機付反応槽	部品 缶体	材料 SUS304L、オーステナイト系ステンレス鋼	概略の寸法																								
<b>損傷発生時の状況</b> 最近製作し使用を開始した SUS304L 製の大型反応槽に使用開始 1 年で無数の孔食が発生した。約 15 年前から使用中の同種の反応槽にはこのような孔食は見られない。使用条件は pH7.0、Cl <sup>-</sup> 濃度 0.6%、空気飽和、温度 30℃である。																											
<b>調査内容とその結果</b> 使用環境が全く同一、同鋼種のステンレス鋼にもかかわらず耐食性に差があるため、新、旧両反応槽に使用されている SUS304L の化学成分を調査した。

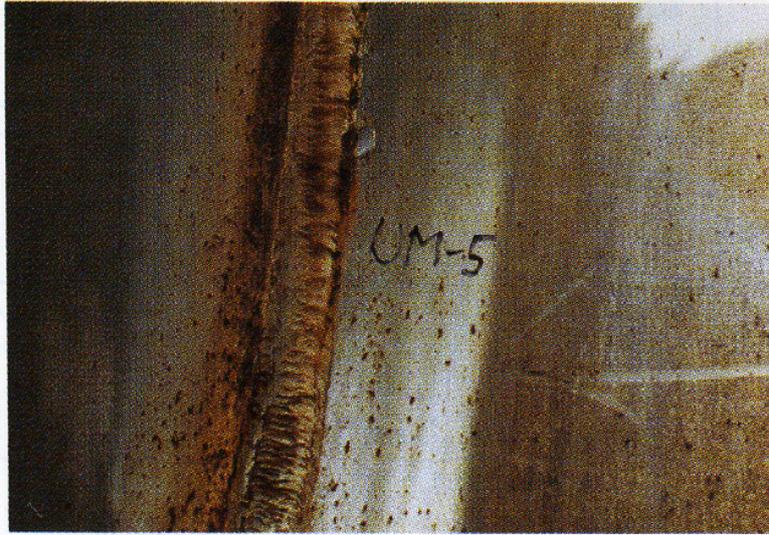
この結果、Cr が若干、Ni が大幅にその含有量を減らしていることが明かになった。					C	Si	Mn	P	S	Ni	Cr	新	0.021	0.65	0.91	0.036	0.014	9.97	18.37	旧	0.029	0.58	1.45	0.015	0.019	11.13	18.83
	C	Si	Mn	P	S	Ni	Cr																				
新	0.021	0.65	0.91	0.036	0.014	9.97	18.37																				
旧	0.029	0.58	1.45	0.015	0.019	11.13	18.83																				
<b>損傷発生のシナリオ</b> 新規に製作した反応槽では Cr、および Ni の含有量が低下していたため、従来の使用実績で確認されている耐孔食性が再現されず、使用条件が全く同一にもかかわらず孔食発生に至った。																											
<b>対策（損傷発生時にとられた対策あるいは現在とるべきと考えられる対策）</b> (1)材料購入時ミルシートの確認 (2)成分指定による適正材料の調達 (3)1 ランク上の材料への材質変更																											
<b>教訓</b> 製鋼技術の向上、コストダウン要請の強化などから近年の市販ステンレス鋼は耐食成分が規格の下限ぎりぎりに制御されていることを認識し、材料選定、調達などの際適切に対処することが必要である。																											
<b>備考</b>																											
失敗の主要因		誰が判断した結果生じた失敗と考えられるか																									
チェックボックス（を記入：複数可）		チェックボックス（直接作業者の場合、監督者の場合△を記入）																									
<input type="radio"/>	当時の技術レベルでは不可抗力	<input type="checkbox"/>	設計者																								
<input type="checkbox"/>	情報伝達不備・不足	<input type="radio"/>	製作者 / 建設担当者																								
<input type="checkbox"/>	担当者不勉強 / 教育不十分 / 意識不足	<input type="checkbox"/>	検査者																								
<input type="checkbox"/>	指示ミス	<input type="checkbox"/>	使用者																								
<input type="checkbox"/>	うっかり、ぼんやり	<input type="checkbox"/>	メンテナンス者																								
<input type="checkbox"/>	その他	<input type="checkbox"/>	その他

写真 2 反応槽に生じた孔食の状況
