| 整理番号<br>28 | 資料のタイトル<br>Ti・Zr・Ta 材チューブの損傷事例と対策 | | | |
| 失敗事例のタイトル<br>計測機器での Ta 部材の孔食 | | | | 一次原因（材料要素）<br>局部腐食 孔食 |

事例番号: TKW-004

「計測機器での Ta 部材の孔食」

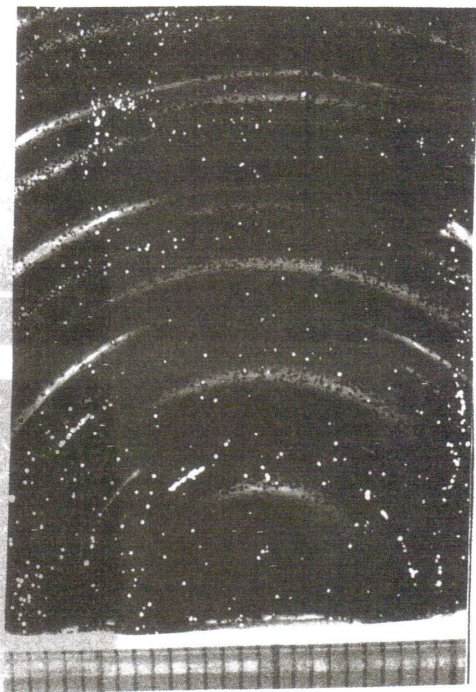
A) 弁膜の孔食

| <b>損傷発生時の状況</b><br>60℃, SO <sub>3</sub> －NO <sub>3</sub> のガス系で使用の圧力計に付属する 0.08 mm 厚さの Ta 弁膜が、3 箇月で孔食を生じた(付図)。 | | | | |
| <b>調査内容とその結果</b><br>系内の SO <sub>3</sub> による腐食である。 | | | | |
| <b>損傷発生のシナリオ</b><br>Ta にとって SO <sub>3</sub> は軽度の腐食性であるが、肉厚が極めて薄いことから 3 箇月で貫孔するに至った。 | | | | |

| <b>対策（損傷発生時にとられた対策あるいは現在とるべきと考えられる対策）</b><br>Pt などの貴金属片を接触させることにより、電気化学的に水素脆化を防止する。 | | | | |

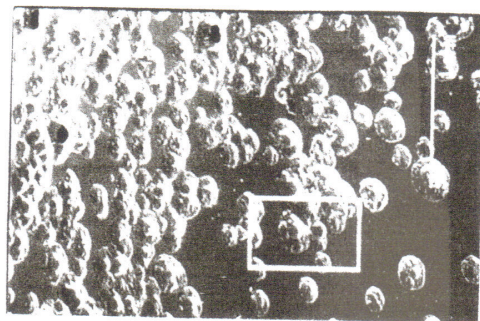
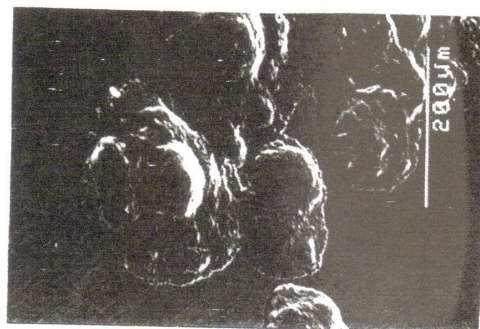
B) 孔食の拡大状況

孔食の状況
