| TKW-006 | 資料の出典（資料名、著者、巻、号、頁など）<br>日本材料学会腐食防食部門委員会資料 No.198, Vol.36, Part 6 Nov. 14, 1997: 熊田 誠. | | 本資料の<br>作成者名<br><br>武川哲也 |
| 整理番号<br>30 | 資料のタイトル<br>事例紹介と設備管理の有り方 | | |
| 失敗事例のタイトル<br>表面傷が引き金になった応力腐食割れ | | | 一次原因（材料要素）<br>応力腐食割れ（SCC） |

「表面傷が引き金となった応力腐食割れ」

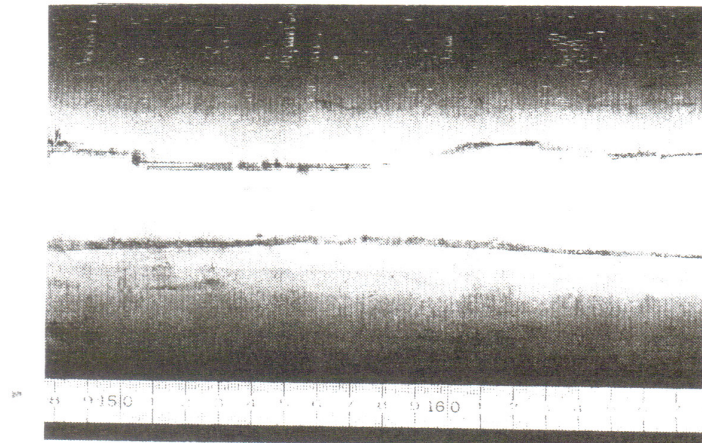
| <b>調査内容とその結果</b><br>SCC の主要因は管を胴に固定するための溶接による残留応力であるが、引き金は孔食の原因になった表面傷である（図1、図2）。加工時には表面に傷をつけないように細心の注意を払っているが、管が非常に長いことや、管を胴に固定する溶接作業があることなどから、ドライヤーの製造時に管表面に傷が生じたと考えられる。 | | | |

図1. SUS316加熱管表面の傷  
の部分に発生したさび

| <b>対策（損傷発生時にとられた対策あるいは現在とるべきと考えられる対策）</b><br>ドライヤー製造時に生じた管表面傷が SCC の引き金になっていることから、設備管理上製造時には勿論のこと検査時にも細心の注意を払う必要がある。 | | | |

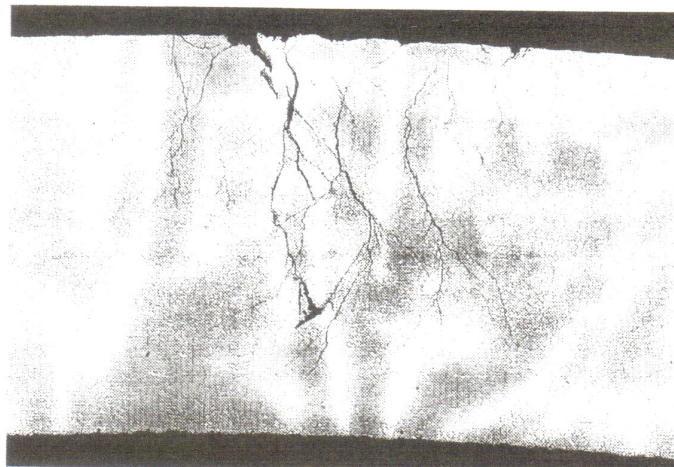
| <b>損傷発生のシナリオ</b><br>SUS316 ドライヤー管が、加工時に生じた表面傷を引き金にして、環境中に含まれるハロゲン系イオンと溶接残留応力によって、使用3年後に42本中10本の管に SCC を生じさせた。さらに、修復再使用後2年間に2回を生じている。 | | | |

図2. SUS316管表面傷の部分に  
発生した孔食起点のSCC
