| 整理番号<br>3 1 | 資料のタイトル<br>事例紹介と設備管理の有り方 | | |
| 失敗事例のタイトル<br>SUS304 反応塔のアンダーデポジット腐食 | | | 一次原因（材料要素）<br>局部腐食、デポジット腐食<br>堆積物下腐食 付着物腐食 |
| 機種<br>充填塔式反応塔 | 部品<br>本体下部 | 材料 オーステナイト系ステンレス鋼<br>SUS304 | 概略の寸法 |

事例番号: TKW-007

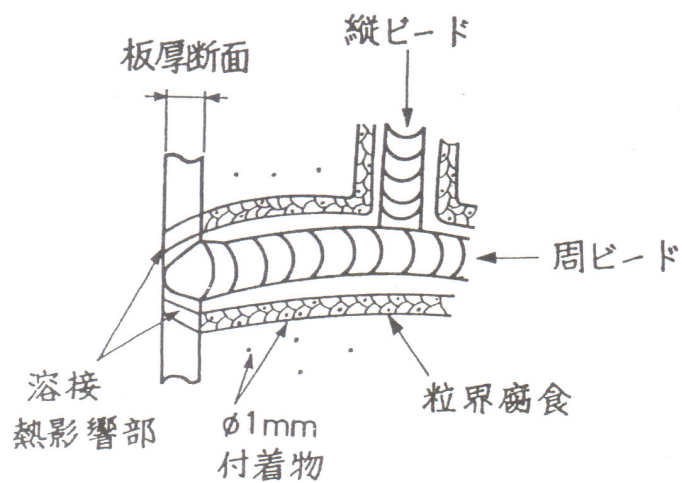
| <b>調査内容とその結果</b><br>漏洩が生じた個所の周りには、多数の直径約 1 mm の付着物が見られ(図 1)、その下部に小さい孔食が発生していて、SCC もそれら孔食を起点として発生していた(図 2)。付着物は反応に用いられる触媒が付着したのものである。たまたま溶接熱影響部に付着物が多く付着したことが、漏洩を早めたとも考えられる。 | | | |

図1. 固形物の付着状況

| <b>対策（損傷発生時にとられた対策あるいは現在とるべきと考えられる対策）</b><br>材質を SUS304 から SUS316L にグレードアップしたが、問題解決に至らず、結局 Ti に材質変更した。 | | | |

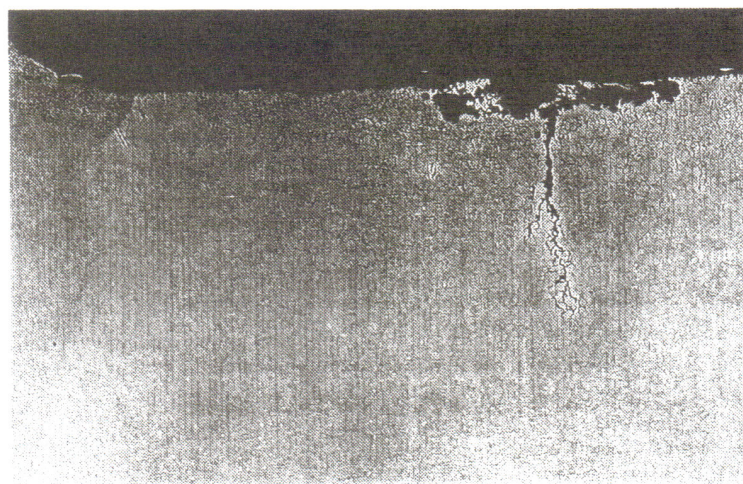
| <b>損傷発生のシナリオ</b><br>まず、① 触媒等の固形物が塔底に沈殿付着し、② 付着物下で Cl <sup>-</sup> が濃縮して孔食を発生させ、③ 溶接による残留応力の影響とともに、④ 溶接熱影響部における Cr 炭化物の析出に伴う粒界腐食感受性の増大、によって反応塔塔底の溶接部付近に SCC を生じさせた。 | | | |

図2. 溶接熱影響部に付着した固形物下  
に生じた孔食起点のSCC
