事例番号: TKW-009
「非水溶液中の応力腐食割れ」

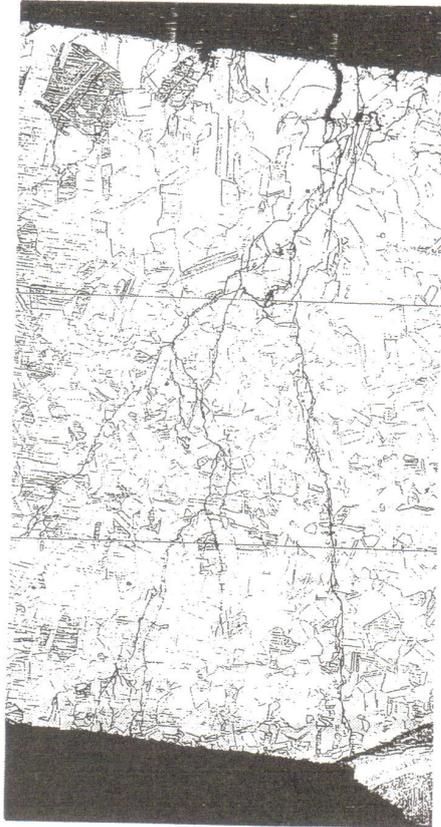
TKW-009	資料の出典（資料名、著者、巻、号、頁など） ・熊田 誠：本材料学会腐日食防食部門委員会資料 No.198, Vol.36, Part 6 Nov. 14, 1997:		本資料の 作成者名
整理番号 33	資料のタイトル 事例紹介と設備管理の有り方		武川哲也
失敗事例のタイトル 非水溶液中の応力腐食割れ			一次原因（材料要素） 応力腐食割れ SCC
機種 管	部品 管	材料 オーステナイ ト系ステンレス鋼 SUS304L	概略の寸法
損傷発生時の状況 温度 60～70℃, pH 約7 の有機溶媒中で使用4年経過後に割れを発生した。環境中には Cl ⁻ は存在していない。			
調査内容とその結果 SUS304L ステンレス鋼管に発生した割れは、孔食を起点とした分枝状の貫粒型の形態を示す典型的な SCC である(付図)。同じ系列の別の場所でも、温度は 190℃と高いが、約8箇月で孔食と SCC を発生している。			
損傷発生のシナリオ Cl ⁻ を含まない pH7 の有機溶媒中で使用の SUS304L ステンレス鋼管が、温度条件 60～70℃ の個所では4年経過の時点で、また、温度条件 190℃ の個所では8箇月の時点で割れを発生した。その形態からともに孔食底から発生した SCC と結論された。			
対策（損傷発生時にとられた対策あるいは現在とるべきと考えられる対策） 全く Cl ⁻ を含まない系で、ステンレス鋼に孔食、SCC が何故発生するのか、納得がいかず、理解に苦しむ事例である。メカニズムがよくわからない上に、ハロゲンイオンが加わると、環境面からの防食対策は決めようがない。			
教訓 Cl ⁻ が存在しない系ではステンレス鋼に SCC は起こらない、という既成概念では理解できない SCC がある。			
備考			
失敗の主要因		誰が判断した結果生じた失敗と考えられるか	
チェックボックス（○を記入：複数可）		チェックボックス（直接作業者の場合○、監督者の場合△を記入）	
○	当時の技術レベルでは不可抗力		設計者
	情報伝達不備・不足		製作者 / 建設担当者
	担当者不勉強/教育不十分/意識不測		検査者

有機溶媒中で起こった
SUS304L チューブのSCC
