| 整理番号<br>3 4 | 資料のタイトル<br>事例紹介と設備管理の有り方 | | |
| 失敗事例のタイトル<br>微生物腐食 | | | 一次原因（材料要素）<br>局部腐食 微生物腐食 |
| 機種<br>多管式熱交換器 | 部品<br>伝熱管 | 材料 オーステナイ<br>ト系ステンレス鋼<br>SUS304 | 概略の寸法 |

「熱交換器伝熱管の微生物腐食」

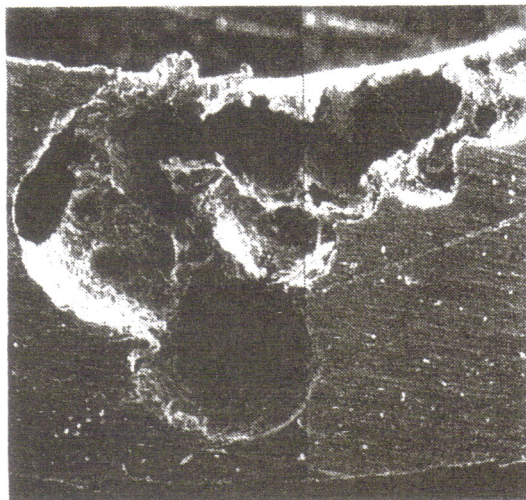
| <b>損傷発生時の状況</b><br>地下タンクに集水した河川水を冷却水として、冷却塔で循環しながら使用している熱交換器が、4年経過の時点で漏洩問題を生じた。夏場の水温は 32～37℃で、Cl <sup>-</sup> イオン濃度は 11 ppm であり、水処理は行っていない。 | | | |
| <b>調査内容とその結果</b><br>SEM 像で、微細な蜂の巣状の腐食孔が観察され、典型的なインクつぼ型になっている(付図)。 | | | |
| <b>損傷発生のシナリオ</b><br>この腐食が微生物腐食に起因すると考えられる要因は、① 環境がマイルドな河川水、② 腐食孔の内部が蜂の巣状、③ 周囲から S を検出、等による。 | | | |

SUS304熱交チューブに生じた  
微生物腐食による孔食のSEM 像
