TKW-011	資料の出典（資料名、著者、巻、号、頁など） ． 越野一也；日本材料学会腐食防食部門委員会資料 No.202, Vol.37, Part 1 Jan. 20, 1998		本資料の 作成者名
整理番号 46	資料のタイトル ステンレス鋼の高温環境での使用実績と腐食対策		武川哲也
失敗事例のタイトル SUS304 縦型熱交換器の鋭敏化と粒界腐食割れ			一次原因（材料要素） 局部腐食 粒界腐食割れ
機種 多管式縦型熱交換器	部品 伝熱管	材料 オーステナイ ト系ステンレス鋼 SUS304	概略の寸法
損傷発生時の状況 有機薬品を製造するプラントで生じた排ガスを処理するための、縦型熱交換器電熱管に生じた問題である。この熱交換器のシェル側（伝熱管外面）は窒素が主体で微量の硫化物を含んだ高温ガス環境であり、入口の50℃から出口では450℃まで昇温される。SUS304 伝熱管に使用開始して約3.5年で、970本のうち60本余りに漏れが確認された(図1、図2)。			
調査内容とその結果 損傷した伝熱管を調査した結果、管外面より貫孔していた。粒界腐食割れは、スラッジが堆積していた下管板の近くに集中していた。管の肉厚全面にわたり、粒界に炭化物の析出が見られた。スラッジを純水に溶出させて分析した結果、pH3.8を示し、溶出したCl ⁻ 濃度はスラッジ重量に対して2000ppm、SO ₄ ²⁻ 濃度は7000ppmであった。また、電気化学的再活性化率(EPR値)を測定した結果、最大で44.0%を示し、著しく鋭敏化が進んでいた。			
損傷発生のシナリオ ① 縦型熱交換器のシェル側にタール分がスラッジ化して堆積する。 ② SUS304伝熱管は、使用温度600～700℃に加熱されて著しく鋭敏化する。 ③ 定常運転時に、塩化物や硫酸塩含みのスラッジが熔融状態となって、伝熱管に粒界腐食割れを生じさせる。			
対策（損傷発生時にとられた対策あるいは現在とるべきと考えられる対策） ① 固定管板型熱交換器から、洗浄しやすい構造の遊動頭型に変更 ② 材質面から、極低炭素安定型ステンレス鋼（SUS347系 SUMITOIMO347AP）に変更 対策を講じて2年経過した時点では、腐食問題は回避できていることが確認された。

事例番号：CB005-4011 (TKW-011)

「SUS304 縦型熱交換器の鋭敏化と粒界腐食割れ」 イラスト

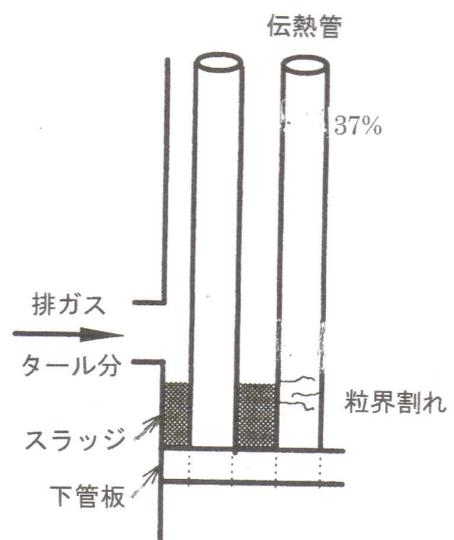
図2. 伝熱管割れ部の詳細

教訓 使用温度600～700℃でSUS304ステンレス鋼が鋭敏化することはわかっていた筈である。しかし、腐食性が弱く、十分耐用できる環境であると判断して、SUS304ステンレス鋼を適用したところに甘さがあった。			
備考			
失敗の主要因		誰が判断した結果生じた失敗と考えられるか	
チェックボックス（○を記入：複数可）		チェックボックス（直接作業者の場合○、監督者の場合△を記入）	
○	当時の技術レベルでは不可抗力	△	設計者
	情報伝達不備・不足		製作者 / 建設担当者
	担当者不勉強/教育不十分/意識不測		検査者
	指示ミス		使用者
	うっかり、ぼんやり		メンテナンス者
	その他		その他
