事例番号: TKW-014

「ナフタリン油回収塔底部の腐食」

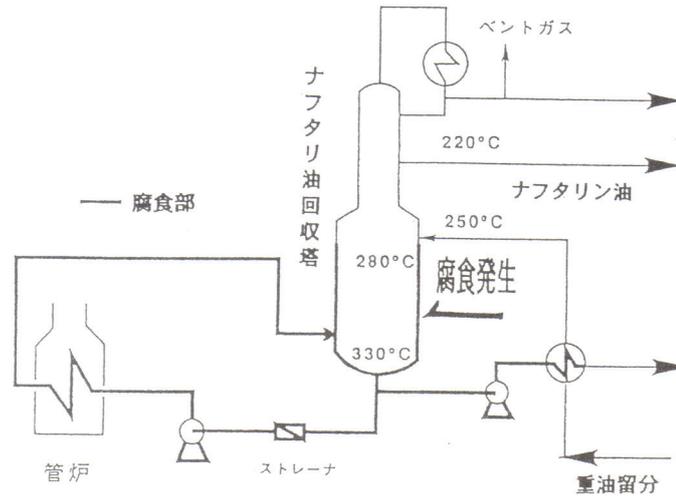
TKW-014	資料の出典（資料名、著者、巻、号、頁など） ・熊田 誠：日本材料学会腐食防食部門委員会資料 No.198, Vol.36 Part 6 Nov. 1997		本資料の 作成者名 武川哲也
整理番号 49	資料のタイトル 石油化学における腐食事例と防食技術		
失敗事例のタイトル ナフタリン油回収塔塔底部の腐食			一次原因（材料要素） 局部腐食 孔食
機種 油回収塔	部品 塔本体	材料 オーステナイ ト系ステンレス鋼 SUS304	概略の寸法
損傷発生時の状況 200℃以上の温度条件で、コールタール中の重油留分からナフタリン油を回収する、SUS304 製の回収塔が稼動開始後数箇月で、塔底高温部に浅い孔食を主体とした腐食が発生した(付図)。			
調査内容とその結果 重油留分中に含まれている不純物には、全硫化物が 0.5 %程度存在しているが、その大部分は有機硫化物である。 腐食部に付着していたスラッジには Fe, T-S の含有量が多く、FeS に換算すると約 91 % であり、X 線回折でも FeS のピークのみであった。 腐食部の観察結果では硫黄が検出され、塩素は殆ど検出されなかった。			
損傷発生のシナリオ ① Cl ⁻ イオンやS ₂ O ₃ ²⁻ イオンによって金属表面の酸化皮膜が破壊され、金属が露出する。 ② ベンゾチオフェン類、ジベンゾチオフェン類が金属表面への化学吸着する。 ③ ベンゾチオフェン類、ジベンゾチオフェン類の水素化脱硫反応が起こる。 ④ ③の反応で生じた硫化水素によりSUS304 ステンレス鋼が腐食される。			
対策（損傷発生時にとられた対策あるいは現在とるべきと考えられる対策） 10 種類の材料について、実施した実地試験の結果、高 Mo ステンレス鋼、アルミニウムが耐食性を示した。これに基づいて耐食材への変更を実施した結果、その後腐食問題の発生はなくなった。			
教訓 設備建設に際して実施した実験室試験結果では、SUS304 ステンレス鋼の腐食速度は 0.1 mm/y 以下であり、類似装置も SUS304 であったことから材料選定した。しかし、芳香族硫黄化合物を含む重油留分では、芳香族化合物の違いで腐食性に差があり、反応を伴って腐食成分（硫化水素）が生成するような場合は、腐食実験の方法にもっと工夫すべきであったのではないか。

ナフタリン油回収塔フローおよび腐食発生部
