| 整理番号<br>50 | 資料のタイトル<br>石油化学における腐食事例と防食技術 | | |
| 失敗事例のタイトル<br>ピッチコークス工場ディレードコーカー・トップコンデンサーの腐食 | | | 一次原因（材料要素）<br>全面腐食 凝縮腐食 |

事例番号: TKW-015

「ピッチコークス工場ディレドコーカー・トップコンデンサーの腐食」

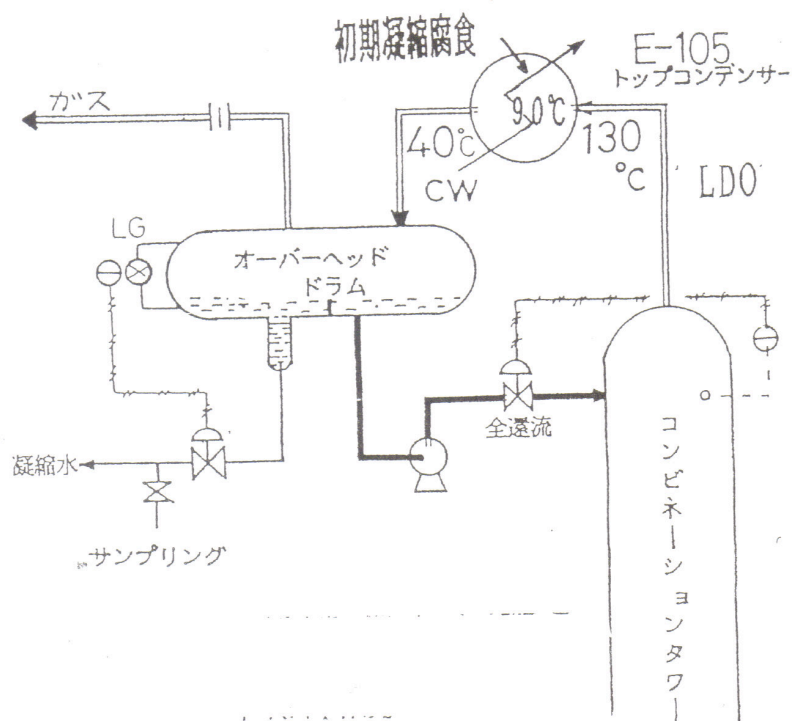
| <b>損傷発生時の状況</b><br>ディレードコーカー・コンビネーションタワーの SUS316 ステンレス鋼製トップコンデンサーの水分凝縮ゾーン付近で、チューブ、本体が孔食を伴った全面腐食により、2～3年に1回チューブを更新していた(付図)。 | | | |
| <b>調査内容とその結果</b><br>コンデンサー凝縮水の分析結果、塩化物、硫化物、アンモニアが多く検出された。 | | | |
| <b>損傷発生のシナリオ</b><br>硫化水素、アンモニア濃度が高い湿潤環境条件下であることから、硫化アンモニウムによって、生成した FeS 皮膜 を剥がすため激しい腐食を生じさせた。さらにチオシアンなどの相乗作用が考えられる。 | | | |

コンビネーションタワートップコンデンサー 付近のフローおよび腐食発生部

初期凝縮腐食機構

| <b>対策（損傷発生時にとられた対策あるいは現在とるべきと考えられる対策）</b><br>実験室試験および実地試験で良好な耐食性を示したチタン2種で、熱交換器一式を更新した。その後、腐食問題は全く認められず、設備は順調に稼動している。 | | | |
