事例番号: TKW-016

「軽油プロセス排水脱装置の腐食」

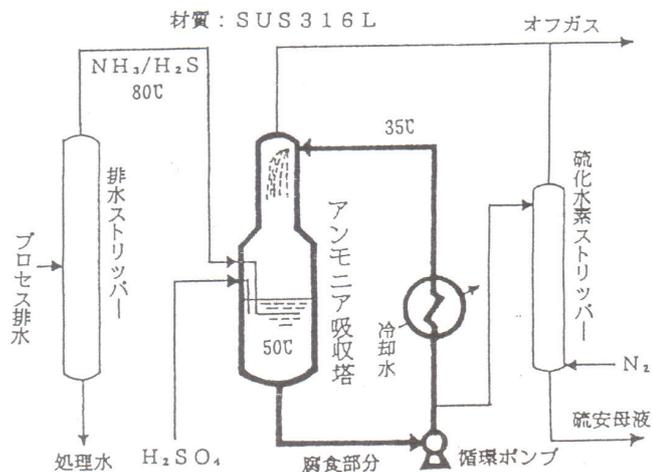
TKW-016	資料の出典（資料名、著者、巻、号、頁など） 井上政春：日本材料学会腐食防食部門委員会資料 No.196, Vol.35, Part 6. Nov. 8, 1996		本資料の 作成者名
整理番号 50	資料のタイトル 石油化学における腐食事例と防食技術		武川哲也
失敗事例のタイトル 軽油プロセス排水脱装置の腐食			一次原因（材料要素） 全面腐食 高温硫化水素腐食 硫酸腐食
機種 脱装置	部品 アンモニア吸収塔、循環ポンプ、熱交換器	材料 オーステナイト系ステンレス鋼 SUS316L	概略の寸法
損傷発生時の状況 軽油水添装置から出るプロセス排水を排水ストリッパーにかけ、塔頂から排出されるガス中のアンモニアを硫酸により吸収し硫安母液として補足回収する脱装置で、この中でアンモニア吸収塔、硫安循環ポンプおよび熱交換器の接液部 {50℃} が、稼働開始数日で全面が腐食され、とくに溶接熱影響部が激しく腐食した(付図)。			
調査内容とその結果 電気化学的腐食試験を実施した。アノード分極曲線における活性態域の最大電流密度 I_m の大小が、実際の腐食速度とほぼ対応することから、 I_m で比較した。実装置の雰囲気を変えた場合、酸素および窒素飽和ではSUS316Lの I_m は小さいが、硫化水素飽和では I_m が大きくて腐食されやすいことがわかった。また、温度の上昇と遊離硫酸濃度の増加も腐食を促進することが明らかになった。			
損傷発生のシナリオ 液温 50℃ の硫化水素が飽和した状態の、約 4 %遊離硫酸を含む硫安水溶液中で使用されていた SUS316L ステンレス鋼が、稼働開始数日で全面が激しく腐食された。脱安設備は硫化水素が多量に含まれていること、遊離硫酸が多いこと、硫安が少ないことが腐食を発生させた。また、有機塩類が含まれていないことが腐食を一層促進させた。			
対策（損傷発生時にとられた対策あるいは現在とるべきと考えられる対策） 材質的には、実験室的分極特性の測定結果からは、耐食材はチタン2種と Hastelloy のみであった。腐食抑制剤の検討結果から、防食性能の大きいキノリンの添加効果が大きいと判断して、この方法を採用した。キノリン 0.3 ~ 0.5 % を添加して運転しているが、その後トラブルは皆無となった。

プロセス排水脱装置フローおよび腐食発生部
