TKW-017	資料の出典（資料名、著者、巻、号、頁など） 越野一也：日本材料学会腐食防食部門委員会資料 No.202, Vol.37, Part 1 Jan. 20, 1998		本資料の 作成者名
整理番号 73	資料のタイトル ステンレス鋼の高温環境での使用実績と腐食対策		武川哲也
失敗事例のタイトル 輻射管の浸炭と窒化			一次原因（材料要素） 全面腐食 侵食 浸炭、窒化 メタルダスティング
機種 オレフィン製造用分解炉	部品 輻射管	材料 オーステナイト系耐熱鋼 HP 遠心 casting 管	概略の寸法
<b>損傷発生時の状況</b> 分解炉で長期間使用した HP (25Cr-35Ni) 輻射管に、炭化水素の熱分解に伴って生成した原子状炭素に起因して浸炭現象が生じた。とくにバーナーが配置された両側に発生し、そこが体積膨張して扁平にまで至っている。			
<b>調査内容とその結果</b> 使用輻射管の析出物を電解抽出し、X線回折法で同定した結果、浸炭が発生するまでの健全な組織の析出物は、Cr <sub>23</sub> C <sub>6</sub> 型 Cr 炭化物で構成されているが、浸炭層では、(Cr, Fe) <sub>7</sub> C <sub>3</sub> や Cr <sub>7</sub> C <sub>3</sub> が同定されている(図 1)。 主要元素である Cr, Ni, Fe についてマトリックスの組成分布を EPMA で定量化した結果、浸炭層では Cr 量が 10% 以下にまで低下していた(図 2)。 加えて、管外面側にも Cr 量の低下した層が 1~2mm も見られ、この層内の析出物は、Cr <sub>2</sub> N が主体であることが同定され、窒化層であることが確認された(図 2、図 3)。			
<b>損傷発生のシナリオ</b> 分解炉輻射管内では、炭化水素の熱分解に伴い、一部原子状炭素が生成する。長期使用中に活性炭素は管内表面から内部に拡散浸透して Cr 炭化物として析出する。その結果、管は体積膨張して変形する。浸炭が著しくなると、浸炭層の靱性低下や、外面健全層での浸炭誘起応力の発生によるクリープ割れ発生割れの懸念が出てくる。また、多量の Cr 炭化物の析出によって、マトリックス中の Cr 量が低下し、メタルダスティング現象により管内面の減肉も著しくなってくる。

事例番号: TKW-017  
「輻射管の浸炭と窒化」

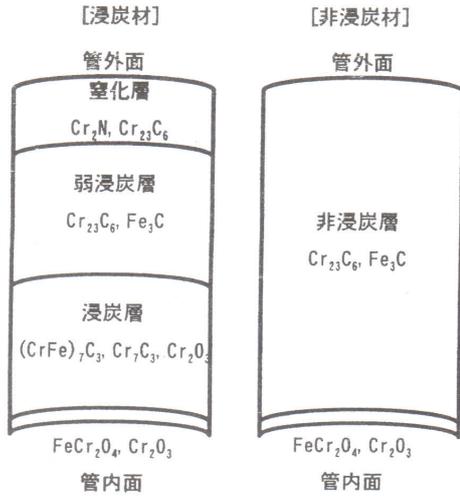
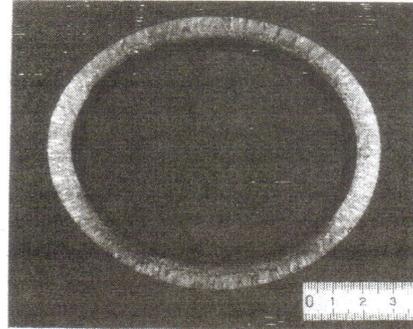
図1. 実炉で使用された輻射管の析出物

偏平した輻射管

<b>対策（損傷発生時にとられた対策あるいは現在とるべきと考えられる対策）</b> 使用温度条件を低下させずに、輻射管に発生する浸炭を防ぐ画期的な対策は見当たらないのが現状であるが、輻射管材料を高 Cr 高 Ni 化した高合金にすれば、寿命延長されることが実績として確認されつつある。			
<b>教訓</b> 有限寿命で使用に供される材料については、いかに適正な寿命管理を行うかポイントである。			
<b>備考</b>			
失敗の主要因		誰が判断した結果生じた失敗と考えられるか	
チェックボックス（○を記入：複数可）		チェックボックス（直接作業者の場合○、監督者の場合△を記入）	
	当時の技術レベルでは不可抗力		設計者
	情報伝達不備・不足		製作者 / 建設担当者
	担当者不勉強/教育不十分/意識不足		検査者
	指示ミス		使用者
	うっかり、ぼんやり		メンテナンス者
	その他		その他

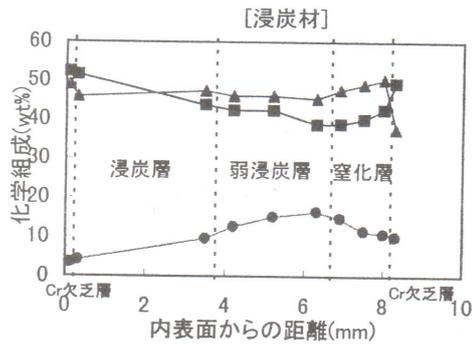
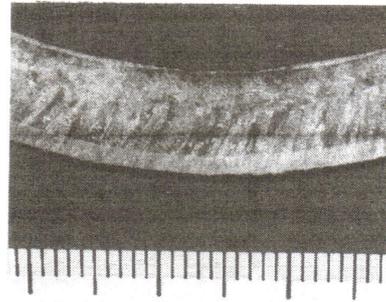
図2. 使用された輻射管のマトリックスの組成分布

窒化した輻射管

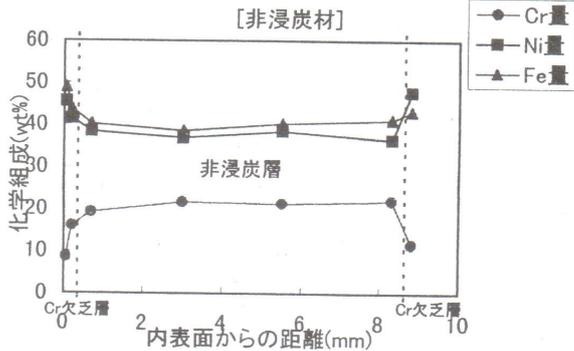
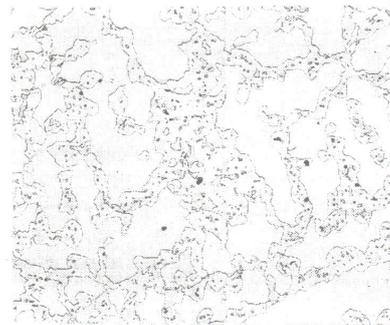
図3. 浸炭が発生した輻射管の断面マクロ組織とミクロ組織

浸炭層
