| 整理番号<br>8 0 | 資料のタイトル<br>化学工場における腐食事例と防食技術（その2） | | |
| 失敗事例のタイトル<br>苛性配管のアルカリ脆化 | | | 一次原因（材料要素）<br>応力腐食割れ アルカリ脆化 アルカリ割れ 苛性ソーダ割れ |

事例番号: TKW-024  
「苛性配管のアルカリ脆化」

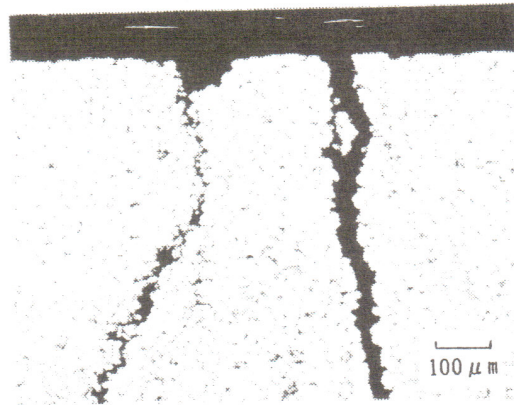
| <b>調査内容とその結果</b><br>割れ部のミクロ組織観察の結果、苛性割れ特有の粒界割れを示していた(付図)。 | | | |
| <b>損傷発生のシナリオ</b><br>40℃で 48%の苛性ソーダを輸送する使用条件にある限り、炭素鋼の苛性割れに対する感受性は安全域にあるが、割れを生じた配管は、苛性ソーダ供給を連続して行っておらず、間欠的に使用されていた。調節弁が閉鎖されているときは温度が異常上昇し、苛性割れ危険域に入ったため、割れが生じた。 | | | |

割れ状況マイクロ組織

| <b>対策（損傷発生時にとられた対策あるいは現在とるべきと考えられる対策）</b><br>配管の保温法を改善した。 | | | |
