| 整理番号<br>8 4 | 資料のタイトル<br>化学工場における腐食事例と防食技術（その 2） | | |
| 失敗事例のタイトル<br>樹脂反応物洗浄缶の応力腐食割れ | | | 一次原因（材料要素）<br>応力腐食割れ |

事例番号: TKW-028

「樹脂反応物洗浄缶の応力腐食割れ」

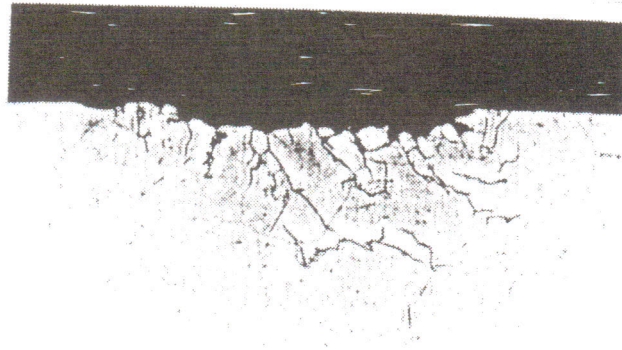
| <b>調査内容とその結果</b><br>割れは樹脂付着下で生じたすきま腐食部から発生しており、ミクロ組織観察の結果、応力腐食割れの特徴的な分枝状の割れであることが確認された（付図）。<br>高 Mo 系ステンレス鋼の適用に際しては、約 1 ヶ月の浸漬腐食試験を実施した結果に基づき、耐応力腐食割れ性も良好と判断して決定している。 | | | |
| <b>損傷発生のシナリオ</b><br>高 Mo 鋼製洗浄缶の表面に付着した樹脂の下で、溶液中に含まれる 0.5%NaCl が 160℃の高温の元で濃縮してすきま腐食を生じるとともに、5 ヶ月の使用で応力腐食割れに発展した。 | | | |

高 Mo ステンレス鋼の割れマイクロ組織

| <b>対策（損傷発生時にとられた対策あるいは現在とるべきと考えられる対策）</b><br>定期的に管内の洗浄を行うことで、その後の応力腐食割れの進展は収まっている。 | | | |
