| <b>整理番号</b><br><b>TKW-031</b> | <b>資料のタイトル</b><br>1. 事例による腐食対策とノウハウ構築の事例 | | |
| <b>失敗事例のタイトル</b><br>SUS304 高圧配管の局部腐食 | | | <b>一次原因（材料要素）</b><br>局部腐食 孔食 |

事例番号: TKW-031  
「SUS304 高圧配管の局部腐食」

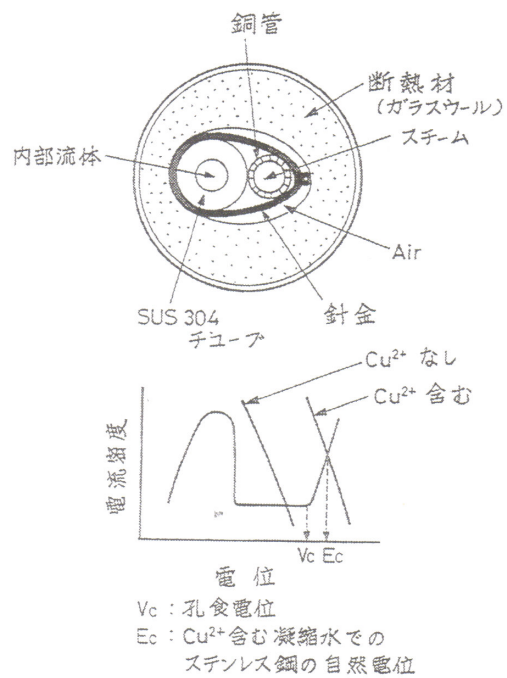
| <b>損傷発生時の状況</b><br>高圧配管は SUS304 チューブで内部を高温の流体が流れており、保温のためにこの高圧配管にスチームの通る銅管が針金で巻きつけられ、さらにそれらを断熱材（ガラスウール）で巻き保温していた（図 1）。高圧配管から漏れが生じたため保温材を取り除いてみると、SUS304 チューブ表面には多数の孔食が発生していた（図 2）。 | | | |
| <b>損傷発生のシナリオ</b><br>プラントでは稼働・停止があるため、停止時には SUS304 チューブと銅管が結露する。結露水中に含まれる保温材中の塩化物から溶け出した Cl <sup>-</sup> イオンによって、まず銅管が腐食される。銅の腐食によって生じた Cu <sup>++</sup> イオンと Cl <sup>-</sup> イオンを含む水溶液に SUS304 チューブが曝されると、Cu <sup>++</sup> イオンの SUS304 の自然電位が孔食電位以上に上昇するため、SUS304 チューブに容易に孔食が生じる。 | | | |

図1. 高圧配管の固定状況と  
孔食発生の機構

| <b>対策（損傷発生時にとられた対策あるいは現在とるべきと考えられる対策）</b><br>ステンレス鋼と銅管の直接接触を避ける。耐孔食性の高い Mo を含むステンレス鋼の採用を考える。 | | | |

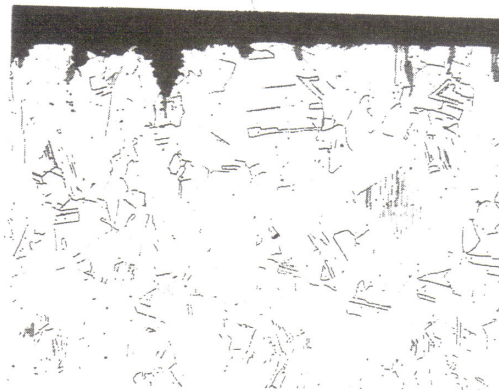
| <b>調査内容とその結果</b><br>SUS304 チューブの断面を顕微鏡観察すると、多数の孔食と割れが発生していた。割れは孔食起点型の応力腐食割れである。 | | | |

図2. 高圧配管(SUS304)に発生した  
多数の孔食と微細な割れ(SCC)
