| 整理番号<br>TKW-032 | 資料のタイトル<br>1. 事例による腐食対策とノウハウ構築の事例 | | |
| 失敗事例のタイトル<br>活性炭によるステンレス鋼の孔食 | | | 一次原因（材料要素）<br>局部腐食 孔食 |

事例番号: TKW-032

「活性炭によるステンレス鋼の孔食」

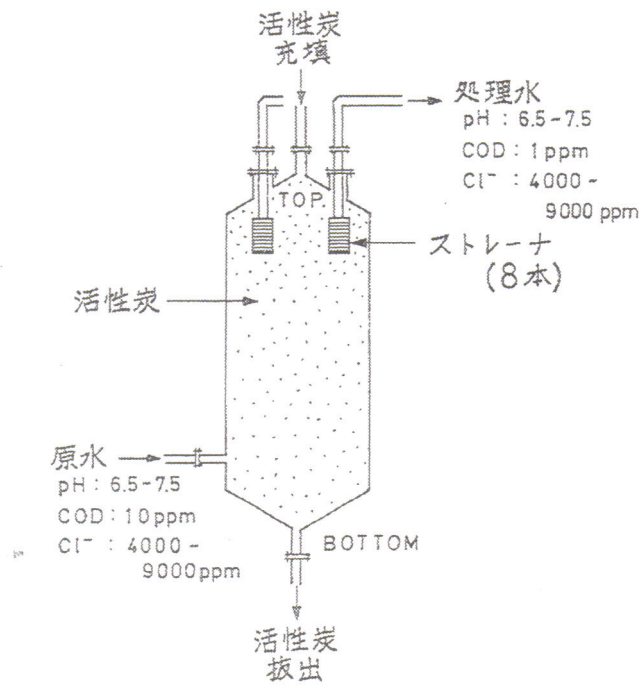
活性炭吸着塔

| <b>損傷発生時の状況</b><br>排水処理場の最終工程において、活性炭で水を浄化する活性炭吸着塔に使用されていた SUS304 製ろ過ストレーナーが、激しい孔食、すきま腐食を生じた（付図）。 | | | |
| <b>調査内容とその結果</b><br>（目視によって孔食、すきま腐食が確認された。） | | | |
| <b>損傷発生のシナリオ</b><br>活性炭が酸素を吸着し、活性炭表面で酸素の還元反応が活発になるために、活性炭と接するステンレス鋼の自然電位が孔食、すきま腐食電位以上に移行し、Cl <sup>-</sup> イオンを含む水環境で容易に孔食,すきま腐食が生じた。 | | | |

| <b>対策（損傷発生時にとられた対策あるいは現在とるべきと考えられる対策）</b><br>（活性炭とステンレス鋼の接触を避ける構造的配慮） | | | |
