CB0058038	資料の出典（資料名、著者、巻、号、頁など） 武川哲也：日本設備管理学会誌, Vol.5, No.4, 44 (1993)			本資料の作成者名 武川哲也
整理番号 TKW-038	資料のタイトル 設備材料の腐食損傷と管理上の留意点(III)			
失敗事例のタイトル 空気圧縮機ミストセパレーターの腐食			一次原因（材料要素） 局部腐食 粒界腐食	
機種 空気圧縮機ミストセパレー ター	部品 ブレード	材料 オーステナイ ト系ステンレス鋼 SUS304	概略の寸法	
損傷発生時の状況 大気雰囲気使用条件であったため、メンテナンスフリー構造で使用していた空気圧縮機ミストセパレーター(図1)のSUS304製ブレードの一部が、15年経過の時点で分離脱落した。				
調査内容とその結果 ミクロ組織観察の結果、腐食脱落したブレード溶接部は、著しい粒界腐食を受けていた(図2)。 付着物の成分を分析した結果、SO ₄ が6.37%検出された(表1)。				
損傷発生のシナリオ 15年もの長期メンテナンスフリーで経過するうちに、大気中のSO ₃ あるいは硫酸塩を含む降下煤塵が蓄積して硫酸を生成し、とくに腐食感受性の高い溶接熱影響部に粒界腐食を発生させた。				
対策（損傷発生時にとられた対策あるいは現在とるべきと考えられる対策） メンテナンス可能な構造に改造する。				
教訓 全く腐食性の心配のない大気環境に油断があった。				
備考				
失敗の主要因		誰が判断した結果生じた失敗と考えられるか		
チェックボックス（○を記入：複数可）		チェックボックス（直接作業者の場合○、監督者の場合△を記入）		
<input type="checkbox"/>	当時の技術レベルでは不可抗力	<input type="checkbox"/>	設計者	
	情報伝達不備・不足		製作者 / 建設担当者	
	担当者不勉強/教育不十分/意識不足		検査者	
	指示ミス		使用者	
	うっかり、ぼんやり		メンテナンス者	
	その他		その他

事例番号: TKW-038
「空気圧縮機ミストセパレーターの腐食」

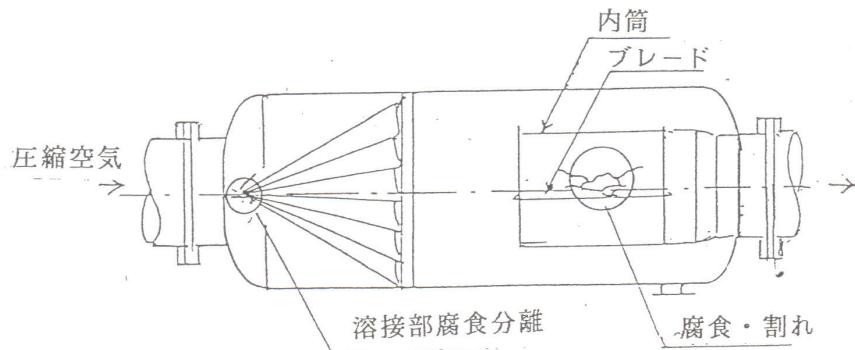
図1. ミストセパレーター概略と腐食部位

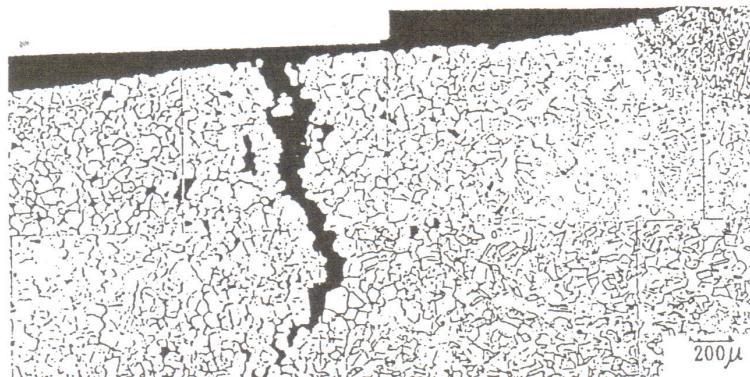
図2. 損傷部断面のミクロ組織
