CB0058040	資料の出典（資料名、著者、巻、号、頁など） 武川哲也：高圧ガス，Vol.13，No.5，27（1976）		本資料の 作成者名
整理番号 TKW-040	資料のタイトル 石油化学工業の腐食と対策		武川哲也
失敗事例のタイトル CO ガス乾燥機ヒーターシース材の硫化腐食			一次原因（材料要素） 全面腐食 硫化腐食
機種 乾燥機	部品 ヒーターシース	材料 オーステナイ ト系ステンレス鋼 SUS304	概略の寸法 12φ×1.6t
<b>損傷発生時の状況</b> 200℃の CO ガス雰囲気に応用の SUS304 製ヒーターシース材が、約 2 ヶ月の使用で黒色剥離性の皮膜を形成し、高温部である出口付近が 1.6mmt の肉厚を消失させた(付図 a, b)。			
<b>調査内容とその結果</b> 形成された皮膜は層状多孔質であることが、マイクロ組織観察によって確認された(付図 c~e)。また、X 線回折および EPMA によって、主成分は FeS、Cr <sub>2</sub> S <sub>3</sub> 、Fe Cr <sub>2</sub> S <sub>4</sub> と硫化物であることが確認された。			
<b>損傷発生のシナリオ</b> 当初 CO ガスが主成分で使用温度が 200℃であることから、カーボニルアタックが想定されたが、形成皮膜の分析結果から数 ppm のごく微量含まれる H <sub>2</sub> S による硫化現象であることが確認された。			
<b>対策（損傷発生時にとられた対策あるいは現在とるべきと考えられる対策）</b> 耐硫化腐食性の改善には、合金元素として Al の添加が有効とされている。			
<b>教訓</b> 腐食要因は、使用条件から想定された現象カーボニルアタックではなく、数 ppm のごく微量成分 H <sub>2</sub> S が係わった硫化腐食であった。環境条件次第（ここでは CO）でごく微量の存在でも、腐食に大きな係わりがあることを示唆した。			
<b>備考</b>			
失敗の主要因		誰が判断した結果生じた失敗と考えられるか

事例番号: TKW-040  
「CO ガス乾燥機ヒーターシース材の硫化腐食」

COガス乾燥用ヒーター-SUS304シース材の硫化損傷

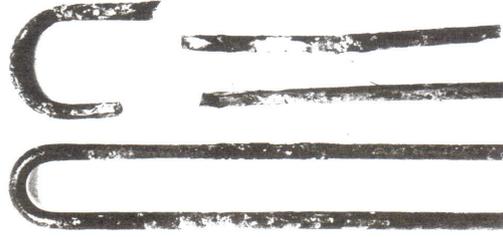
b. 損傷部外観

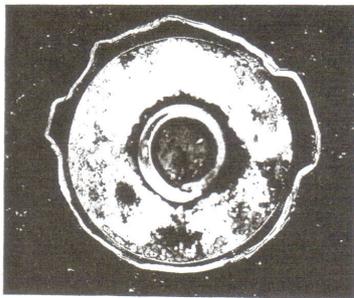
c. 横断面

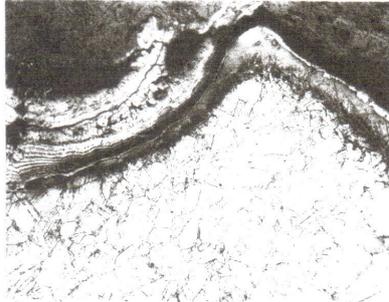
d. ミクロ組織

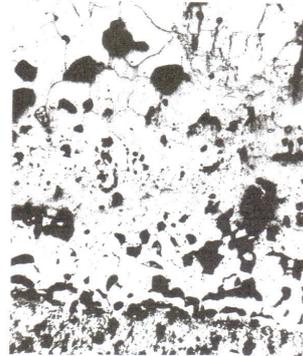
e. ミクロ組織
