事例番号: TKW-045

「すきま腐食と熱応力の繰り返しによる疲労破壊」

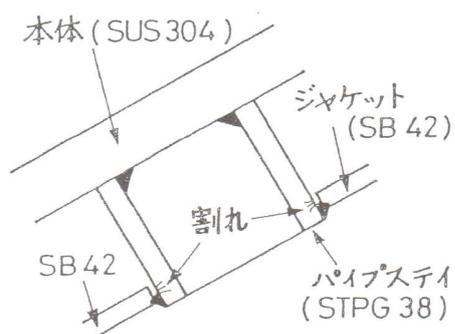
図 3. ジャケット取り付け部の割れ発生状況

CB0058045	資料の出典（資料名、著者、巻、号、頁など） 熊田 誠：日本材料学会腐食防食部門委員会資料、No. 172, Vol. 32, Part 1, Jan. 20, 1993		本資料の 作成者名
整理番号 TKW-045	資料のタイトル 局部腐食の事例解析に見る防食管理上の問題点		武川哲也
失敗事例のタイトル すきま腐食と熱応力の繰返しによる疲労破壊			一次原因（材料要素） 腐食疲労
機種 ドラム	部品 ジャケット	材料 炭素鋼 SB42	概略の寸法
<b>損傷発生時の状況</b> 本体ドラム（SUS304）の周りにジャケット（SB42）が取付けられている。運転開始後約1年でジャケット取付け部に割れが生じた(図1、図3)。			
<b>調査内容とその結果</b> ジャケット取付け部のすきまに単純な形状の割れが数条発生していた。			
<b>損傷発生のシナリオ</b> ジャケット部には180℃のスチームと冷却水がある時間を置いて交互に通じ、加熱と冷却が繰返される(図2)。ジャケット取付け部は開先のない隅肉溶接構造になっており、応力集中の大きな隙間が生じ、その結果すきま腐食が助長され、それらを起点に加熱、冷却による熱応力の繰返しによって腐食疲労破壊した。			
<b>対策（損傷発生時にとられた対策あるいは現在とるべきと考えられる対策）</b> すきまのない隅肉溶接構造に設計する。			
<b>教訓</b> すきま構造が、すきま腐食と疲労が重畳して起こる構造になっている。			
<b>備考</b>			
失敗の主要因		誰が判断した結果生じた失敗と考えられるか	
チェックボックス（○を記入：複数可）		チェックボックス（直接作業者の場合○、監督者の場合△を記入）	
	当時の技術レベルでは不可抗力	<input type="radio"/>	設計者
	情報伝達不備・不足		製作者 / 建設担当者
<input type="radio"/>	担当者不勉強/教育不十分/意識不足		検査者
	指示ミス		使用者
	うっかり、ぼんやり		メンテナンス者
	その他		その他
