| 整理番号<br>TKW-054 | 資料のタイトル<br>石油化学工業の腐食と対策 | | |
| 失敗事例のタイトル<br>有機合成反応塔部材の窒化損傷 | | | 一次原因（材料要素）<br>窒化損傷 |

事例番号: TKW-054

「有機合成反応塔部材の窒化損傷」

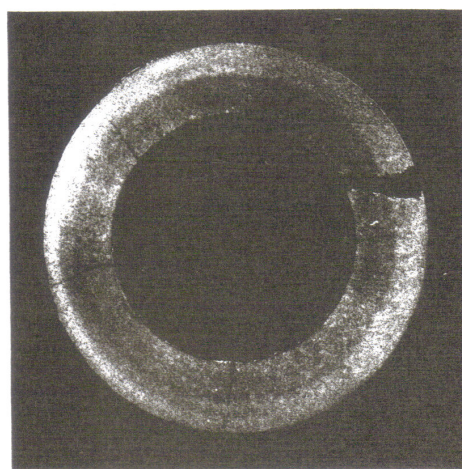
図 2. スパジャーノズル横断面マクロ組織 3mm

| <b>調査内容とその結果</b><br>ノズル断面をマクロ組織観察すると、窒化は肉厚全面に達していることが確認された。また、内面から肉厚方向の割れが数本発生していた。肉厚 11mm の主管は窒化が肉厚の半分まで及んでいた(図 2、図 3))。肉厚方向の窒素含有量を分析すると、最外周部で 0.35%が 1/2 肉厚まで放物線的に減少し、健全部で 0.05%以下であった。断面肉厚方向のマイクロビッカース硬さも窒素含有量変化とよく対応して mVH800 から 200 まで変化していた。窒化変化から求められる拡散係数に基づくと、ノズルの断面が完全に窒化するに要する時間は、1.5 年、主管は 15 年と計算される。 | | | |
| <b>損傷発生のシナリオ</b><br>1 1/4Cr-1/2Mo 鋼製スパージャーノズルは、反応塔内に供給される 300℃の NH <sub>3</sub> ガスと炭化水素ガスの NH <sub>3</sub> ガスによって、内面側から窒化し、窒化による引張り応力によって内面側から割れを発生して、約 3 年経過した時点で次々に脱落していった。 | | | |

| <b>対策（損傷発生時にとられた対策あるいは現在とるべきと考えられる対策）</b><br>材質的には Cr や Al など N と親和力の大きい合金元素を含む合金は避け、窒素の拡散を阻害する合金元素である Ni を含む合金を適用することが好ましい。Ni 60～70%含む合金はきわめて優れた耐食性を示す。18-8 ステンレス鋼も耐窒化性は優れているが、条件により層状の窒化を生ずるので要注意である。<br>塔内 470℃の加熱の影響を避けるため、断熱施工による構造的配慮も拡散支配の現象に対しては好ましい。 | | | |

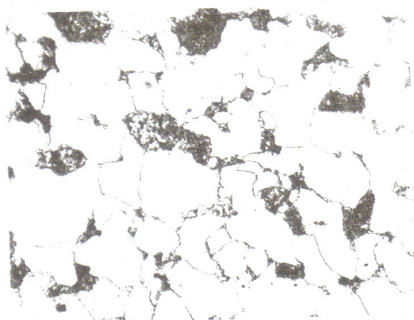
b. ノズル断面窒化層

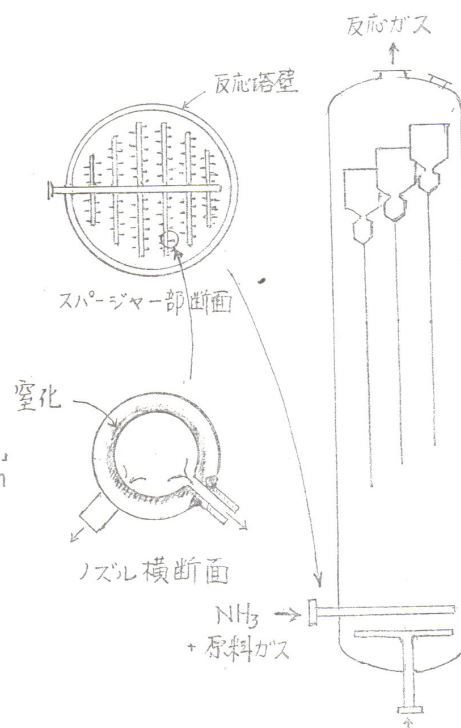
図 1. 反応塔概略構造および損傷部

| <b>損傷発生時の状況</b><br>縦型流動触媒有機合成反応塔下部チャンネルに、300℃の NH <sub>3</sub> ガスと炭化水素ガスを 2.5kg/cm <sup>2</sup> G の圧力で塔内に供給するため、スパージャー（主管の両側に直交する枝管にさらに直交してノズルが取り付けられており、原料ガスが分散して供給される構造のガス供給装置）が設置されている(図 1)。このスパージャーのノズルが使用 3 年経過の時点で次々脱落する事態が生じた。 | | | |

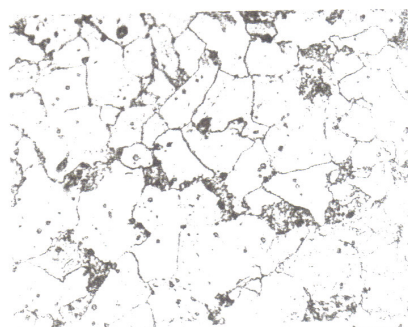
c. ノズル断面権全部
