CB0058057	資料の出典（資料名、著者、巻、号、頁など） 武川哲也：化学工学協会「高温反応系における機器と配管の材料と保守」に関するシンポジウム講演要旨集, 5,23, (1980)		本資料の 作成者名
整理番号 TKW-057	資料のタイトル 水蒸気改質炉およびエチレン製造分解炉における材料と損傷		武川哲也
失敗事例のタイトル エチレン製造分解炉輻射管の浸炭損傷			一次原因（材料要素） 浸炭
機種 オレフィン製造用分解炉	部品 輻射管	材料 オーステナイ ト系耐熱鋼 HK40	概略の寸法
損傷発生時の状況 初期の分解炉では、内面鑄肌のままの HK40 遠心鑄造管 (0.4C-25Cr-20Ni) が用いられていたが、早いもので使用 1 年経過後に外径で 6 mm の膨れを伴って、深さ 7 mm (原肉厚 12 mm) の浸炭と、外面側から周方向の割れを生じた。その後、内面研削加工仕上げした管を用いた結果、約 10 年耐用したが、局部的に浸炭現象が生じた。とくに溶接部が著しかった。			
調査内容とその結果 割れを生じた初期の分解炉輻射管の断面について、マクロ的およびミクロ的に組織観察を実施した結果、原肉厚 12 mm に対して最大 7 mm 深さの浸炭が認められた (図 1)。また、外径は 6 mm の膨れを生じていた。膨れを生じていた個所には全て浸炭を生じていた。 内面を研削加工した管を用いた輻射管については、磁性変化を利用した浸炭計を用いて局部的に発生した浸炭を検出した (図 2)。			
損傷発生のシナリオ 鋼の浸炭は、まず雰囲気から鋼表面への活性炭素の付着、浸炭防止力を有する表面酸化物 (Cr 酸化物) の還元または剥離、活性炭素の鋼中への拡散、炭化物の形成という経過を辿る。輻射管にはナフサ等液状炭化水素を希釈スチームとともに供給して、1~3 kg/cm ² の低圧力、930~950℃の高温条件下で熱分解される。この際、管表面で炭化水素が変質あるいは分解してコーキングを生ずる。コーキング層は、定期的にデコーキング操作によって除去される。浸炭機構は十分解明されていないが、この雰囲気変化が、管の浸炭に関与する。

事例番号: TKW-057
「エチレン製造分解炉輻射管の浸炭損傷」

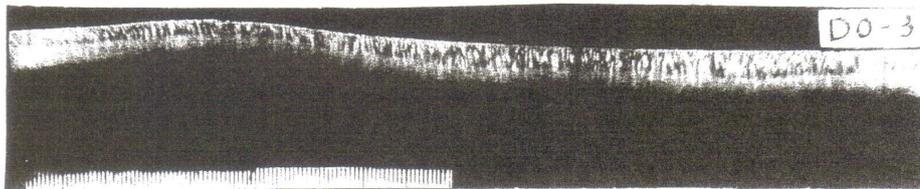
a. 膨れ部縦断面状況

図1. 鋳肌のまま輻射管の内面浸炭状況

対策（損傷発生時にとられた対策あるいは現在とるべきと考えられる対策） 初期の分解炉は輻射管鑄肌のままの表面状態が災いしたため、内面を研削して平滑にすることによって、1 年の寿命を 10 年近くまで延ばすことができた。 しかし、より高温に耐用するために、より耐浸炭性の高い材料開発の求められ、25Cr-20Ni の HK40 から 25Cr-35Ni の HP さらに 31Cr-43Ni KHR45A が実用化され 10 年以上の寿命が確保されるようになった。 また、コーキング抑制技術（コーティング管、フィン付き管、コーキング防止薬品）の開発も進展している。運転管理面では、膨れ、浸炭深さ、曲りなど管の更新基準も整備されている。			
教訓 内面鑄肌のままで浸炭短命化に終わった輻射管の失敗教訓となって、内面平滑化による加工面の改善で大幅な寿命延長を可能にした。 より高温の過酷な条件下で耐浸炭性を期すためには、材料面からの改善が必要で、高 Cr-Ni 耐浸炭材が開発されたが、この種の合金での耐浸炭性は 1100~1150℃が限界で、材料的には究極の域まで来た。 さらに改善を目指して耐コーキング性コーティング管、熱伝達率向上の内面フィン付き管、コーキング防止薬品といった新技術の開発が活発になってきている。 このように歴史過程を辿って行くと、耐浸炭性技術の発展過程がよくわかる。			
備考 分解炉輻射管の浸炭は、使用環境から必然的に起こる現象であり、損傷事例も数多く報告されている。これに対する材料面からの改善策も勢力的に行われ、究極の域まで達している。今や表面改質の面からの改善策が開発されつつある。			
失敗の主要因		誰が判断した結果生じた失敗と考えられるか	
チェックボックス (○を記入：複数可)		チェックボックス (直接作業者の場合○、監督者の場合△を記入)	
<input type="checkbox"/>	当時の技術レベルでは不可抗力	<input type="checkbox"/>	設計者
<input type="checkbox"/>	情報伝達不備・不足	<input type="checkbox"/>	製作者 / 建設担当者

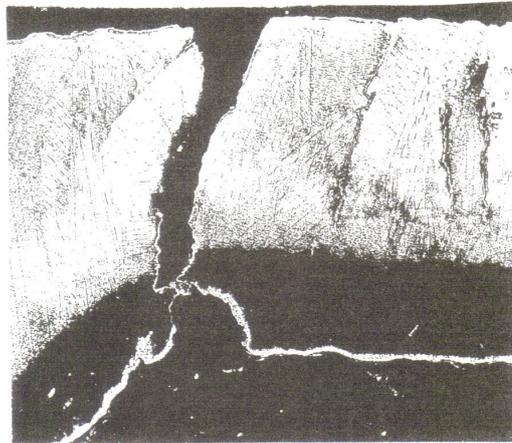
b. 割れ部縦断面マクロ組織

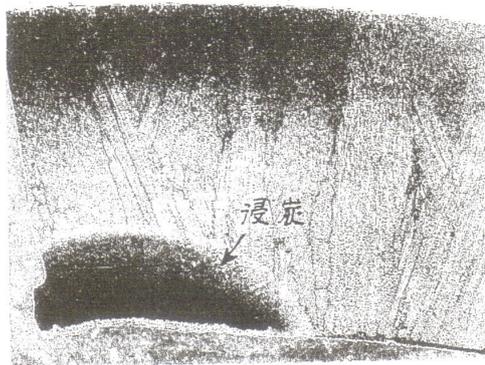
a. 母材部断面浸炭状況マクロ組織

図2. 内面研削管の局部浸炭状況
