| 整理番号<br>TKW-060 | 資料のタイトル<br>石油化学工業の腐食と対策 | | |
| 失敗事例のタイトル<br>研削加工に起因する洗滌塔内面の応力腐食割れ | | | 一次原因（材料要素）<br>塩化物応力腐食割れ |
| 機種<br>洗滌塔 | 部品<br>胴体内面 | 材料 オーステナイ<br>ト系ステンレス鋼<br>SUS316L | 概略の寸法 |

事例番号: TKW-060

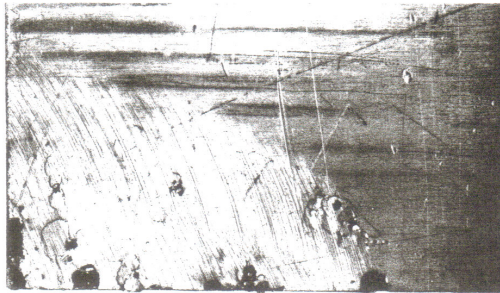
| <b>損傷発生時の状況</b><br>SUS316L ステンレス鋼製洗滌塔下部内面局部的にグラインダー研削加工していた箇所の上に、鱗片状の微細割れが発生していた。 | | | |
| <b>損傷発生のシナリオ</b><br>装置は反応ガスの洗浄塔で、酢酸その他有機物を吸収した pH3 の線浄水には、Cl イオン約 200 ppm が含まれ、塔底温度は 100～120℃を示す。この環境で研削加工による残留応力が影響して、研削河口部のみに応力腐食割れが発生した。 | | | |

図 1. 割れ外観

| <b>対策（損傷発生時にとられた対策あるいは現在とるべきと考えられる対策）</b><br>グラインダー研削のような粗い表面加工した場合には、湿式研磨のような細かい研磨加工によって残留応力の軽減を図ることである。 | | | |

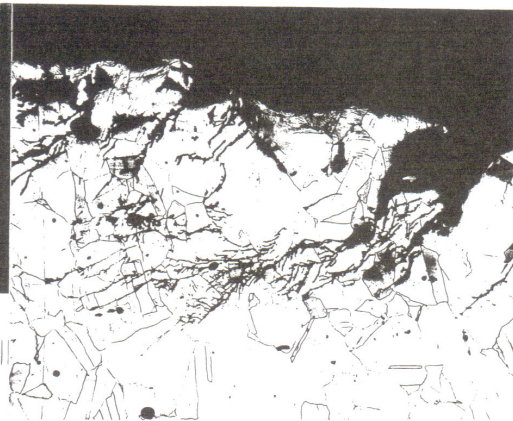
| <b>調査内容とその結果</b><br>損傷部を切り出し、断面のマイクロ組織観察を実施した結果、分枝状の貫粒割れが観察された。（付図） | | | |

図 2. 割れ部断面マイクロ組織
