UME-104	資料の出典（資料名、著者、巻、号、頁など） 七つ森書館 1997年 もんじゅ事故と日本のプルトニウム政策 もんじゅ事故総合評価会議編集		本資料の 作成者名 梅村文夫。
整理番号	資料のタイトル もんじゅ事故と日本のプルトニウム政策 政策転換への提言		
失敗事例のタイトル 単純な設計ミスによる高速増殖原型炉からの大量のナトリウム漏えい			一次原因（材料要素） 高サイクル疲労（共振）
機種 高速増殖原型炉「もんじゅ」	部品 温度計さや細管	材料 ステンレス鋼	概略の寸法 長さ 154mm 10mmΦ 3mm t
損傷発生時の状況 <p>「もんじゅ（図1）」は、1994年4月に臨界（備考）達成後、原子炉の特性を確認し、95年2月より原子炉出力を段階的に上げる試運転を始めた。12月8日は、約45%の出力試験のために出力を徐々に上昇させていた。その際、19時47分、中央制御室に「中間熱交換器C2次側出口ナトリウム温度高」という警報、また、同時に火災検知器（煙感知器）も発報し、さらに1分後、「C2次主冷却系ナトリウム漏えい」という警報が出た。</p> <p>19時48分Cループ配管室の扉を開けると、煙が発生していることが確認され、ナトリウムの漏えいが確認された。20時に原子炉を通常の手順で停止する操作に入った。この操作を行っている際、火災検知器の発報した部屋の数が急に多くなったことに気付き、再度配管室の扉を少し開け内部を確認したところ白煙の増加が認められた。そのため原子炉を緊急停止した。原子炉停止後、22時55分より配管内のナトリウムの抜き取り操作を行い、24時過ぎに抜き取りを完了した。</p>			
調査内容とその結果 <p>現場調査により、ナトリウム漏えいは2次主冷却系Cループ中間熱交換器出口配管に取り付けられている温度計からもれ出たものであることが分かった（図2、3）。図2に温度計取付部の断面図を示す。温度計（熱電対）の保護管（さや管）は先端部と根元部で径が違う段付きの構造であり、段付き部の曲率が極めて小さく（0.1mm）、応力集中の生みやすい構造であった。さや管は流体（ナトリウム配管）中に突出しており、先端部の細管は、振動の繰り返しによって根元部で折れやすい状態であった。細管部側、太管側いずれの破面にも、疲労破面特有のストライエーション模様が観察された。もれたナトリウムは約700kgと推定された。</p>

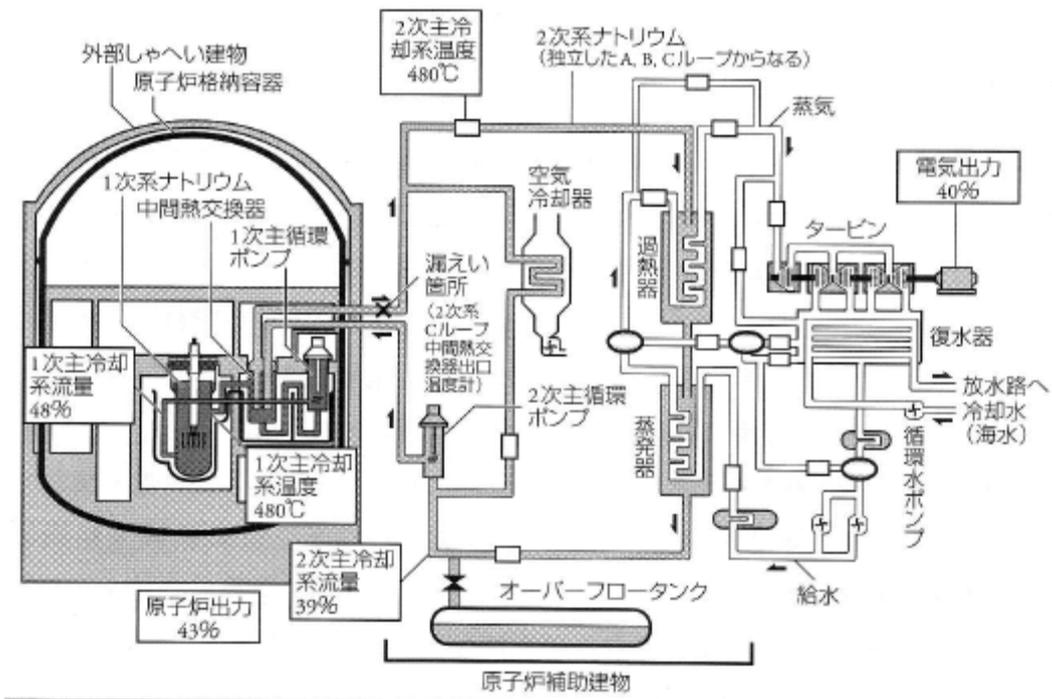
図 1 .

「もんじゅ」の構造の概略図とナトリウム漏えい箇所 (×)

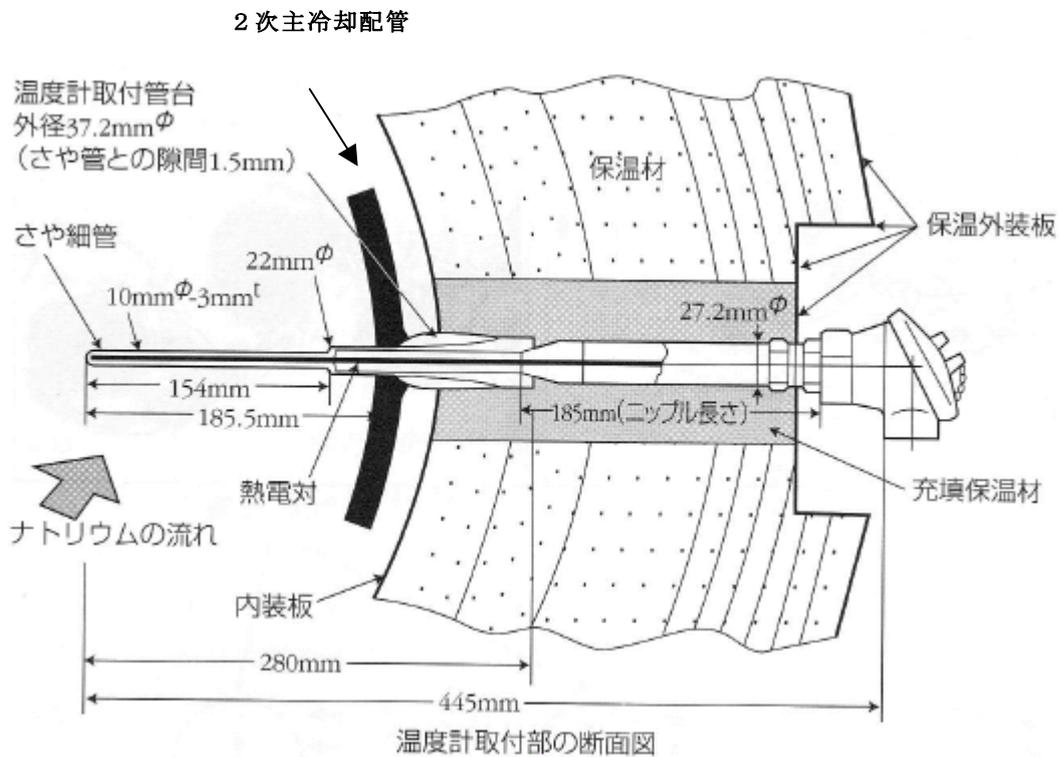
図 2. ナトリウムの流れと、温度計さや細管、2次主冷却配管の位置関係
 (動力炉・核燃料開発事業団高速増殖炉もんじゅ建設所「40%出力試験中
 における2次冷却系ナトリウム漏えい事故について」(第4報告書)(1996年9月))

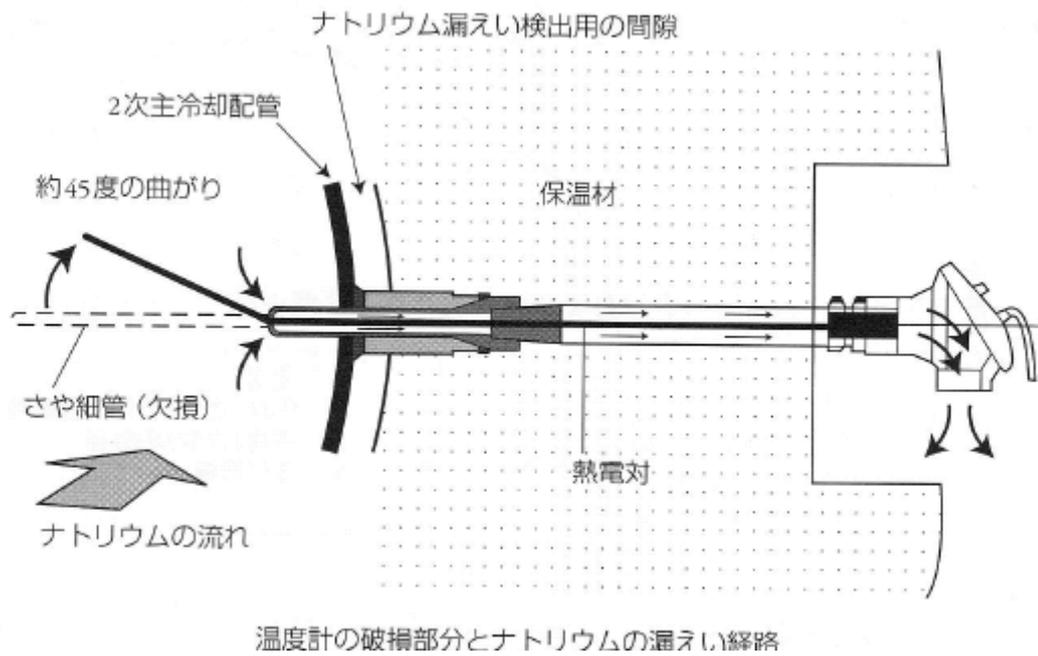
損傷発生のシナリオ <p>さや細管の付け根部が振動に弱い構造であったため、配管内のナトリウムの流れによって、温度計の細管部に振動が発生し、細管の段付部が高サイクル疲労を受け破損した。折れたさや管を通して、取り付け部からナトリウムが漏えいした。細管の破損部分とナトリウムの漏えい経路を図3に示す。振動は、さや管の流れの後方に発生する左右交互の渦（カルマン渦）によって生じたと推定される。渦の発生頻度が細管の固有振動数と一致し、共振した。折れたさや管は、流れに流され、かなり離れた過熱器分配管の中で見つかった。</p>			
対策（損傷発生時にとられた対策あるいは現在とるべきと考えられる対策） <p>温度計が折れにくくなるようにさや管の構造を見直した。安全性が最も重要視されなければならない高速増殖原型炉において、流動振動について考慮を欠いたさや管が設計（メーカ）された。そのずさんさを反省する必要がある。また、そのずさんな設計をチェック出来なかった審査体勢と試験体制の甘さも猛省する必要がある。再構築のためには、技術者が当然持たなければならない責任感が必要。</p>			
教訓 流れの中におかれたものは、どんなものも流れの影響を受け、振動が発生する可能性がある。細管のように、振動の影響を受けやすい管は、流動振動に対して強い構造とすることは常識である。			
備考 <p>臨界：核分裂反応が連鎖的に起こって、継続されていく状態。</p>			
主要因		教訓とすべき対象者	
チェックボックス		チェックボックス	
	当時の技術レベルでは不可抗力	<input type="radio"/>	設計者
	情報伝達不備・不足	<input type="radio"/>	製作者 / 建設担当者
<input type="radio"/>	担当者不勉強/教育不十分/意識不測		検査者
	指示ミス	<input type="radio"/>	使用者
<input type="radio"/>	うっかり、ぼんやり		メンテナンス者
	その他		その他

図3. 欠損したさや細管の位置とナトリウムの漏えい経路
 (動力炉・核燃料開発事業団高速増殖炉もんじゅ建設所「40%出力試験中
 における2次冷却系ナトリウム漏えい事故について」(第4報報告書)(1996年9月))
