UME-211	資料の出典（資料名、著者、巻、号、頁など） http://www.nucia.jp 通番 11002		本資料の 作成者名
整理番号	資料のタイトル 原子炉補機冷却水冷却器入口配管からの海水漏れ		梅村文夫.
失敗事例のタイトル ゴムライニングは、キャビテーションにより損傷を受ける		一次原因（材料要素） キャビテーション・エロージオン	
機種 原子力発電設備・原子炉補機	部品 海水供給配管	材料 ゴムライニング / 炭素鋼(STPY41)	概略の寸法 外径：51 cm、厚さ 13 mm
<p>損傷発生時の状況</p> <p>定期検査中、冷却水冷却器海水供給配管の流量調整弁として使用するバタフライ弁（図1参照）の下流から海水が漏れていることを確認した。漏れ部近傍の配管の塗料を取り除いた結果、直径2～3mmの漏れ孔が認められた。本配管は、炭素鋼製であり、海水に接する内面は膜厚3mmのゴムライニングがされていた。</p>			
<p>調査内容とその結果</p> <ul style="list-style-type: none"> ・配管内面について外観観察を行った結果、漏れ部近傍に軸方向約145mm、周方向約50mmのゴムライニングの欠損部が認められ、海水に接していた炭素鋼管表面には腐食生成物が見られた。ゴムライニング欠損部近傍には、凹凸状のエロージオン痕が認められ、エロージオン痕はバタフライ弁に近い上流側ほど顕著であった。 ・ライニング欠損部周辺のライニングを剥ぎ取った後、断面マクロ観察を行った結果、ライニング欠損部は、ほぼ全面に渡って減肉が認められたが、炭素鋼管の腐食は、内面から外面に向かって腐食部が狭まっており、内面から外面に向かって腐食が進行し貫通したことを示していた。 ・炭素鋼管の漏れ孔近傍の断面ミクロ観察を行った結果、漏れ孔近傍の表面は比較的なめらかで、薄い腐食生成物が見られ、漏れ孔近傍に、腐食ピット状の箇所が認められた。以上のことから、炭素鋼管の減肉は腐食で進行していたが、流れの影響により、腐食速度が上昇したと考えられた。 ・欠損部近傍および健全部のライニングについて、硬度測定、引張強さおよび伸びを計測した結果、欠損部近傍、健全部とも、いずれの特性も同等であり、欠損部近傍に特異な特性変化は認められなかった。（注）硬度の数値は？ <p>当該配管は、バタフライ弁下流に接続しており、流動条件が厳しいこと、またライニング面にエロージオン痕が認められたことから、漏れ部におけるキャビテーションの発生状況について評価を行った。弁を用いて水流の調整を行う場合、弁の開度が小さいほど（流路を絞るほど）キャビテーションが発生しやすくなる。バタフライ弁の開度は20～22%の開度で運転が行われていたが、この条件では、キャビテーション発生の可能性があることが確

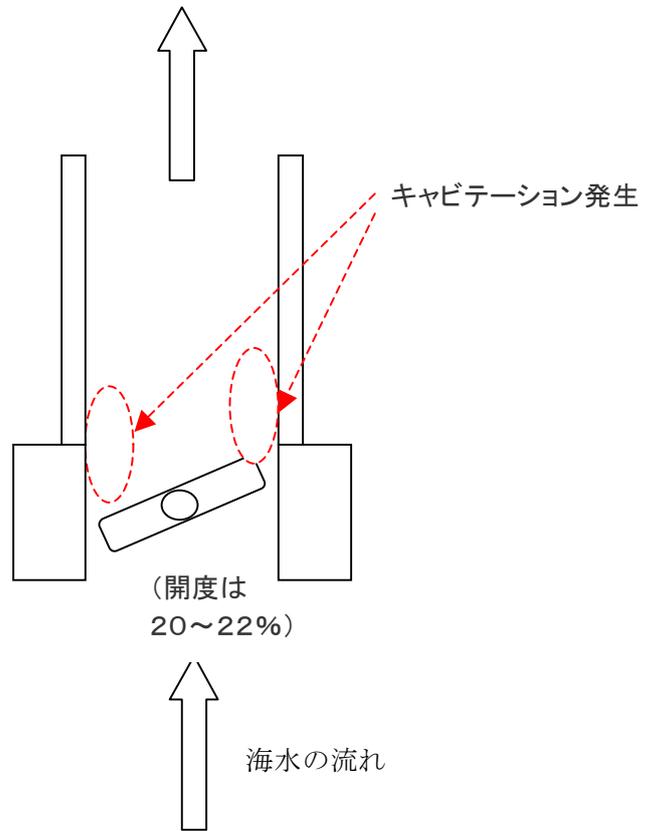
図1. バタフライ弁

<p>損傷発生のシナリオ</p> <ul style="list-style-type: none"> ・当該配管の上流のバタフライ弁で海水の流れが絞られた際、弁下流でキャビテーションが発生し、キャビテーション・エロージオンにより、当該配管のゴムライニングが局所的に、徐々に損傷（減肉・剥離）した。 ・炭素鋼管が海水に暴露されたことになり、炭素鋼管の内面から外面に向かって腐食が進行し、管の貫通に至った。 			
<p>対策（損傷発生時にとられた対策あるいは現在とるべきと考えられる対策）</p> <p>漏れ部の認められた海水供給配管は新品の配管に取り替えた。他の海水設備配管等の全数について、ライニングの点検を行ない、損傷の認められた箇所に関しては、ライニング補修または新品の配管への取替えを行った。</p>			
<p>教訓 ゴムライニングは耐エロージオン性に優れているが、流量調整弁として使用するバタフライ弁下流ではキャビテーションが発生する可能性がある。キャビテーションが発生すると、ゴムライニングでも、徐々に損傷する。このように、特別な損傷モードが考えられる部位は、適切な点検頻度を設定し、必要に応じて補修をする必要がある。</p>			
<p>備考 本事例では、ゴムの種類が記載されていないが、ゴムの耐エロージオン性は、ゴムの特性により異なる。一般に、軟質ゴムの方が優れており、硬質ゴムを使用している場合は、軟質ゴムに代えることも改善策になり得る。</p>			
主要因		教訓とすべき対象者	
チェックボックス		チェックボックス	
	当時の技術レベルでは不可抗力		設計者
	情報伝達不備・不足		製作者 / 建設担当者
○	担当者不勉強/教育不十分/意識不測	○	検査者
	指示ミス	○	使用者
	うっかり、ぼんやり	○	メンテナンス者
	その他		その他
